Fastighetsuppgifter

Tuna 4:19

**Besiktningssuppgifter**

Uppdragsnummer	A28376
Besiktningsdatum	2024-04-24
Besiktningföretag	OBM Byggnadsmiljö AB
Besiktningförrättare	Mattias Forsberg
Närvarande	Säljare
Giltig till och med	2025-04-24

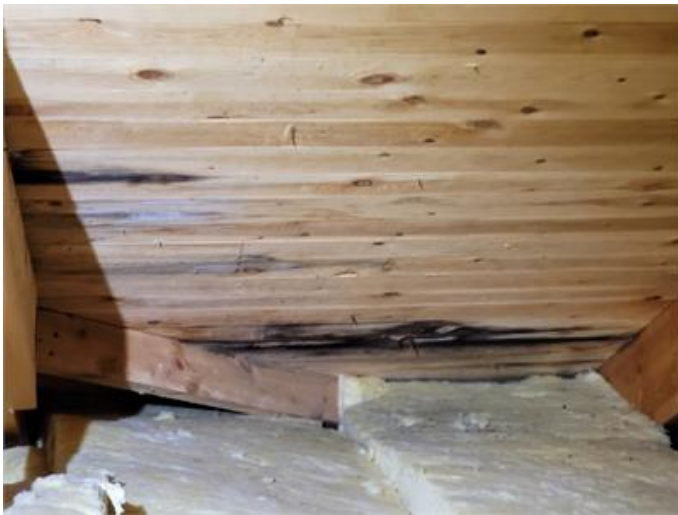
Mikrobiell påväxt på Ataljéns underlagstak

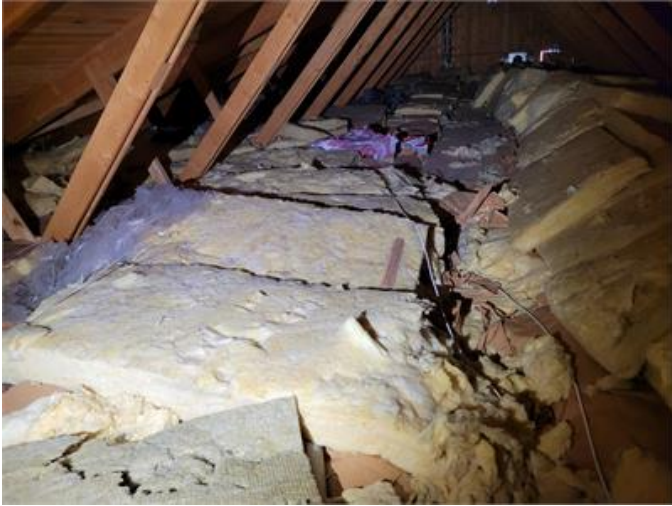
Ett av flera läckage invid rännalen.

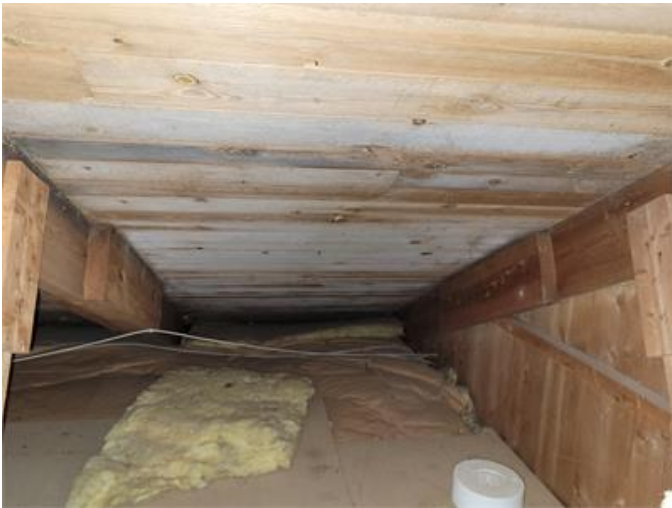
Vindsbjälklagets isolering bör justeras.
