# Underhållsplan

År 2025 till 2074

## Brf Rörstrand 29-37

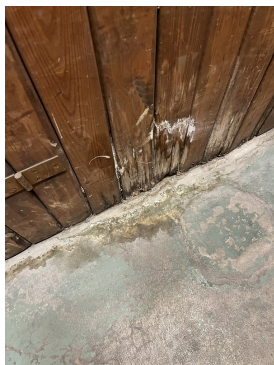
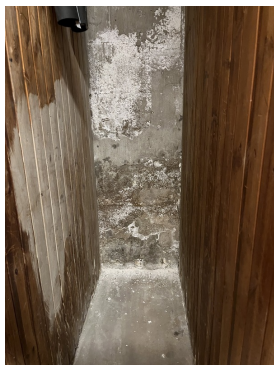
Fukt förekommer i källarvägg mot järnväg. Dräneringsarbete har en svårberäknad kostnad med många ovissa premisser. Exempelvis: Går det utföra arbetet med grävmaskin? Hur långt ner måste grunden frigöras? Hur omfattande blir återställningen? En förstudie rekommenderas om föreningen vill minimera överraskningar under arbetet.

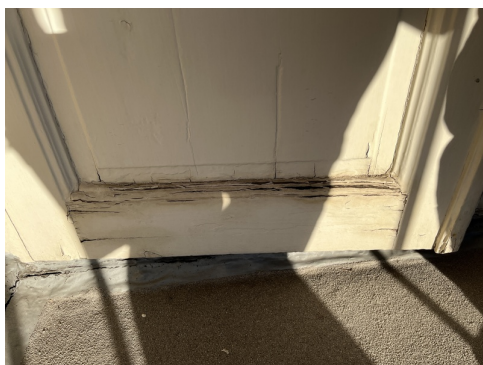
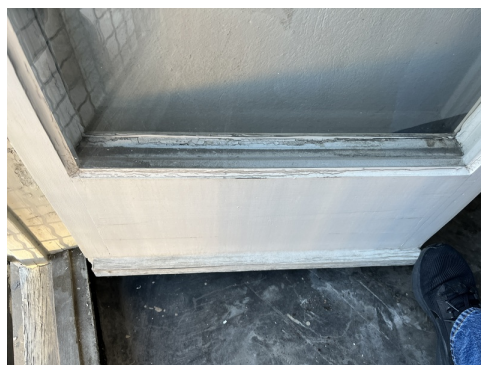
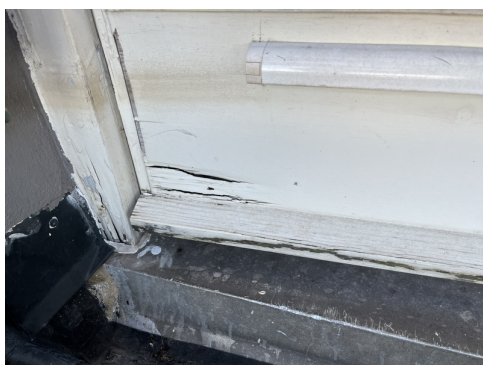
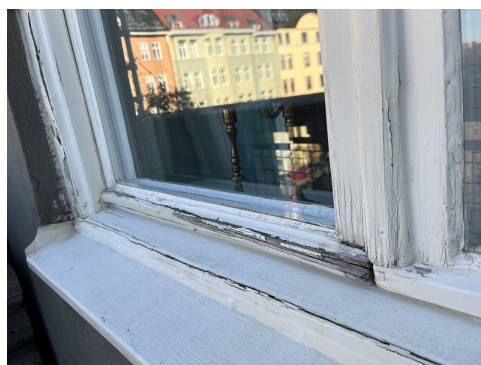
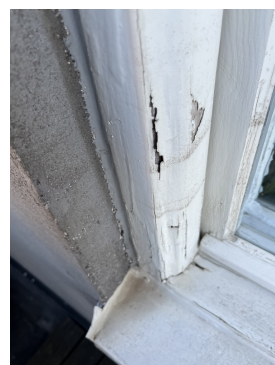
## Fönster & fönsterdörrar, utsatta fönster, målning/renovering

Exakt antal fönster som är i behov av ommålning är oklart. En uppskattad kostnad finns planerad år 2025 och avser endast utsatta fönster med behov. Ommålning rekommenderas normalt med ett intervall på 10 år men beror mycket på hur utsatta fönster är för väder och UV-strålning. Vid okulärbesiktning är fönster i varierande skick och utsatta fönster i tydligt behov av renovering/målning.

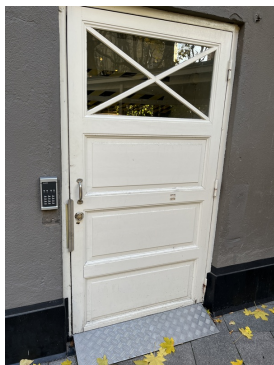
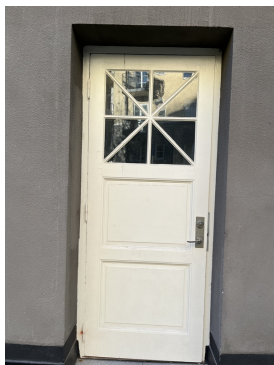
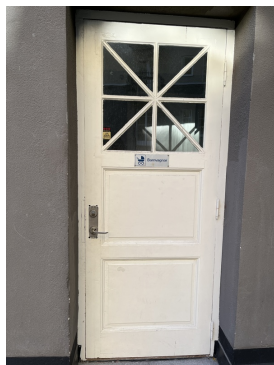
## Gårdsdörrar, innergård, målning

Avser dörrar till föreningsförråd och källare. Varierande skick beroende på hur skyddade dessa är.

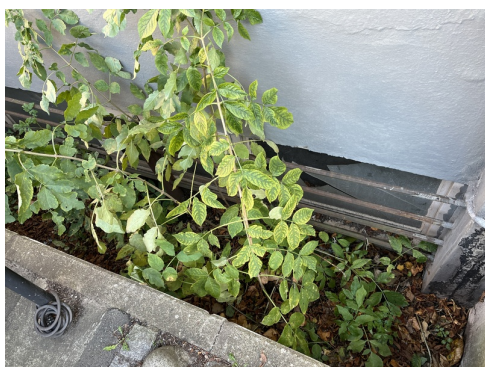
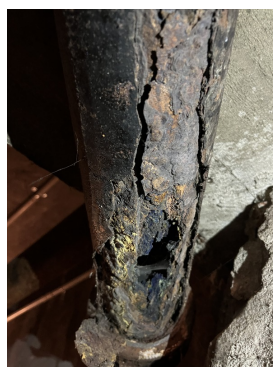
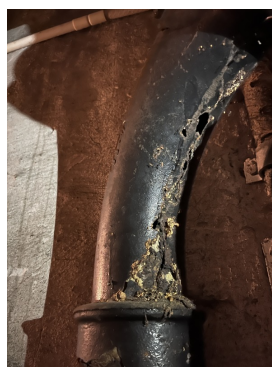
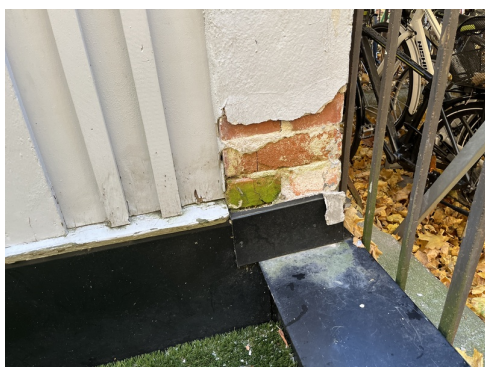
Åtgärden finns för att ge styrelsen möjlighet att dokumentera enklare åtgärder och reparationer. Följande noterades vid besök: Några trasiga fönster förekommer och bör bytas ut. - Öppning i mark för ljusinsläpp i garage behöver rensas från löv och buskar. - Grovt rostig avloppsledning bör bytas ut, troligtvis dagvatten då det inte var någon lukt (källare lokal 39B). - Putsskada förekommer på gårdsbyggnaden på innergården.

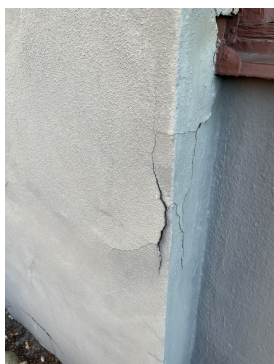
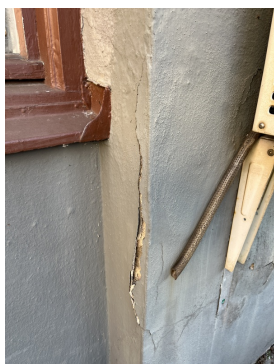
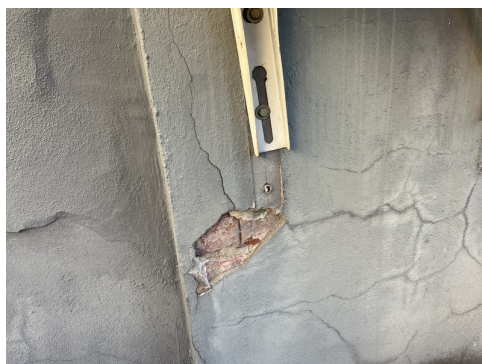
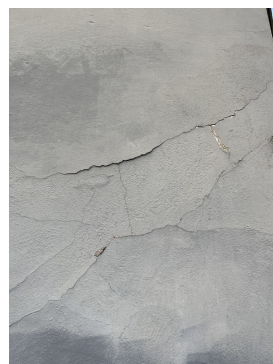
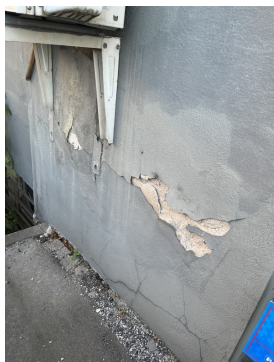
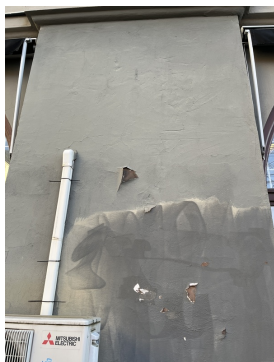
Avser nedre delen av fasaden mot parkering och P-snurra. Fönsterarea är inte medräknad. Saknar information om när fasaden är omputsad. Putssläpp, bomputs och sprickor noterades. Vid komplett omputsning räknas en teknisk livslängd på ca 40 år. Om det förekommer ca 25% bomputs brukar det vara lönsammare att göra en komplett omputsning än att knacka ner bomputs och göra lagningar. I planen är det räknat på en komplett omputsning.

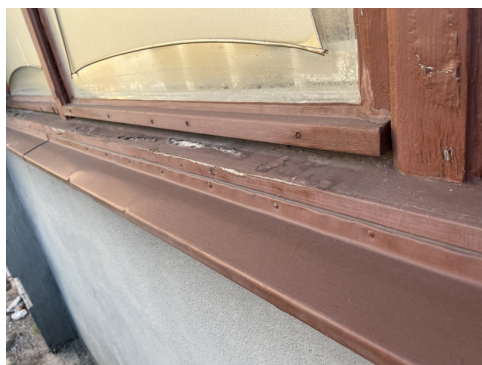
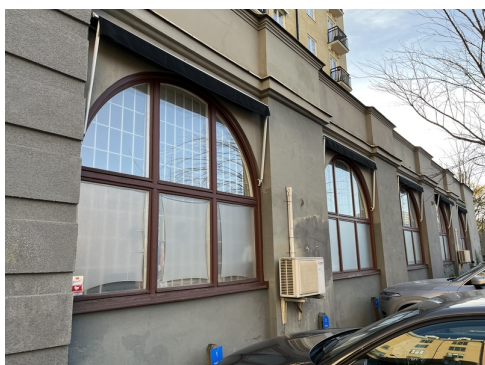
### Större välvda fönster (6st bågar/parti), lokal vid gavel, målning/renovering

Åtgärden avser större välvda fönsterpartier för lokal vid gavel. Ommålning rekommenderas normalt med ett intervall på 10 år men beror mycket på hur utsatta fönster är för väder och UV-strålning. Vid okulärbesiktning är fönster i varierande skick och vissa av bågar är i tydligt behov av renovering/målning. Ett tydligt rötangrepp finns även och trälagningar kommer behövas.

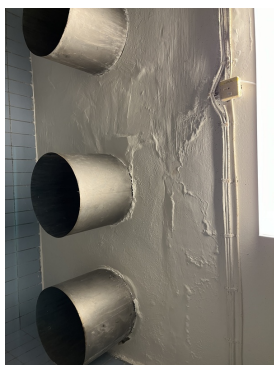
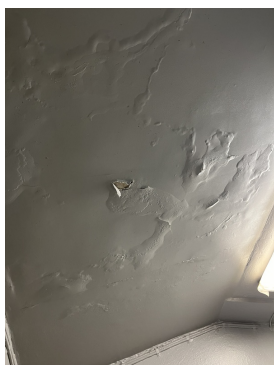
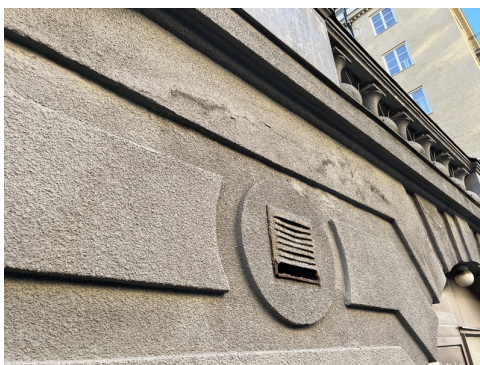
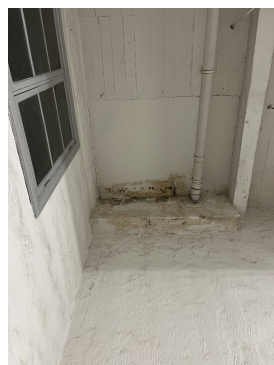
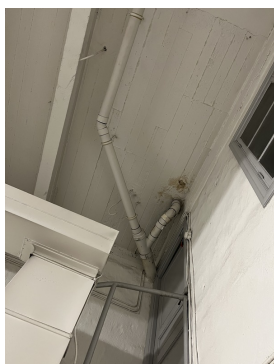
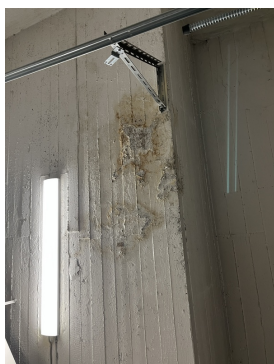
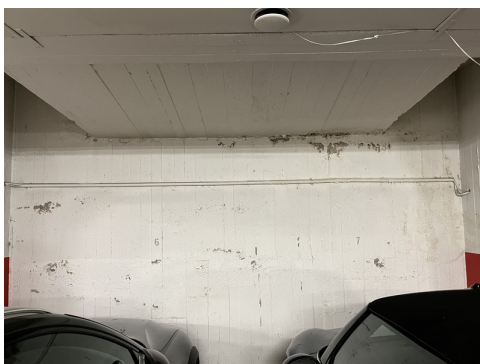
## Tätskikt, övre gården &amp; garage, fuktutredning

Det förekommer fuktgenomslag vid tak/bjälklag för garage (oklart om det är pågående eller gamla fuktskador). Vid nederbörd förekommer fuktgenomträngning från övre gården till soprum. Det rinner även längsmed fasaden. Orsak bör härledas.

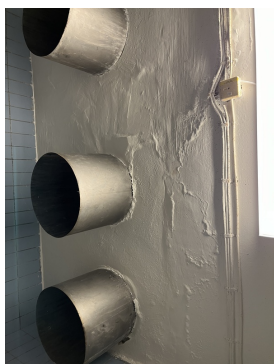
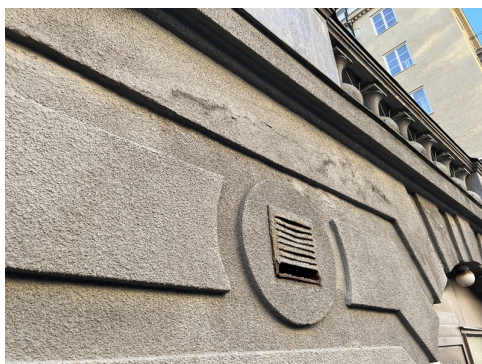
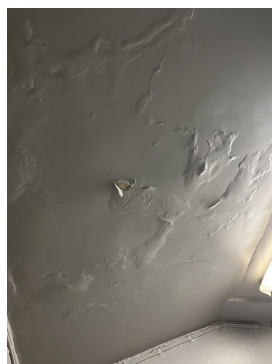
### Tätskikt, övre gården & garage, punktrenovering

Det förekommer fuktgenomträngning vid tak/bjälklag för garage och vid nederbörd förekommer fuktgenomträngning från främre gården till soprum. Det rinner även längsmed fasaden. Svårt att avgöra omfattning i dagsläget och åtgärden bör revideras efter en fuktutredning. En uppskattad kostnad för att åtgärda problemet finns medtaget för ekonomisk planering. Men såklart många olika parametrar som kan påverka kostnaden.

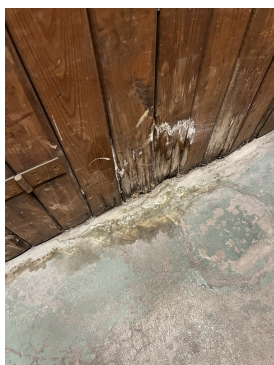
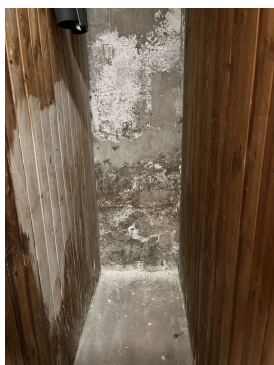
Fukt förekommer i källarvägg mot järnväg. Dräneringsarbete har en svårberäknad kostnad med många ovissa premisser. Exempelvis: Går det utföra arbetet med grävmaskin? Hur långt ner måste grundenmuren friläggas? Hur omfattande blir återställningen? En förstudie rekommenderas om föreningen vill minimera överraskningar under arbetet.

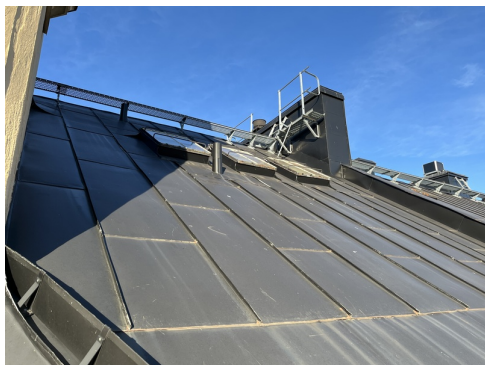
Ommålning rekommenderas med ett intervall på 10 år. Men behov brukar uppstå efter ca 20 år för fabriksmålade plåt. Taket omlades år 2005-2006. Fåtal mindre färgsläpp noterades vid besök på plats, dock kontrollerades endast en liten del av taket.

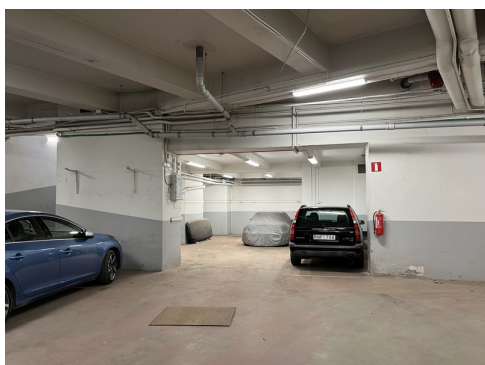
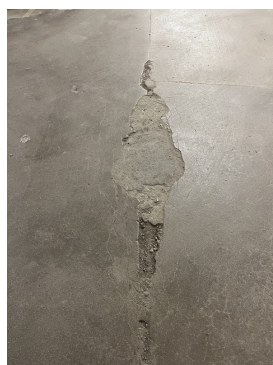
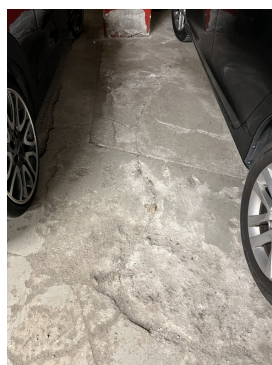
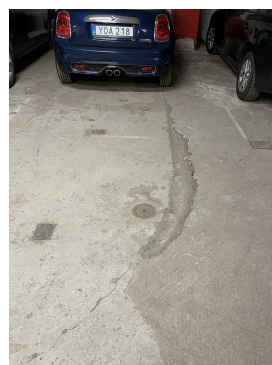
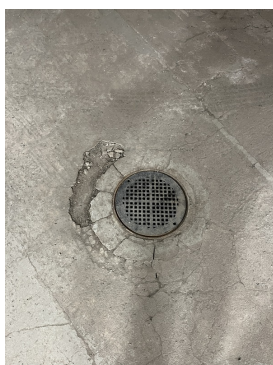
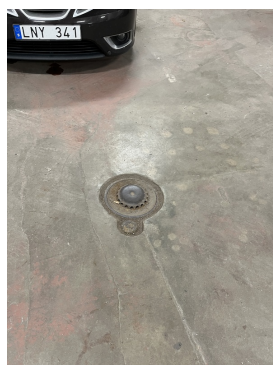
Totalarea uppskattad till ca 1000kvm. Betongkonstruktioner i parkeringsgarage är särskilt utsatta för klorider i form av tössalter, exempelvis från fordon som drar med sig dessa utifrån. Klorider som finns vid betongytan tränger gradvis in i det täckande betongskiktet. Inträngningsförmågan hänger ihop med betongkvalitet och omgivande miljö, där betongen har ett så kallat kloridtröskelvärde. När kloridnivåerna överskrider tröskelvärdet startar armeringskorrosion. Ytskiktet har börjat släppa och det finns behov för lagning. Uppskattat till ca 20% av ytan som behöver lagas men osäkerhet råder eftersom bilar täcker ytorna. Ytan kan även impregneras för att motverka kloridinträngning samt skapa ett förebyggande skydd mot karbonatisering och armeringskorrosion.

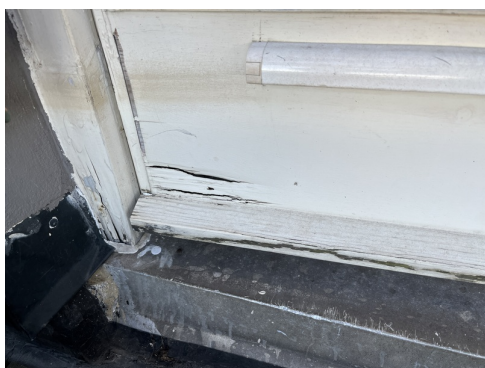
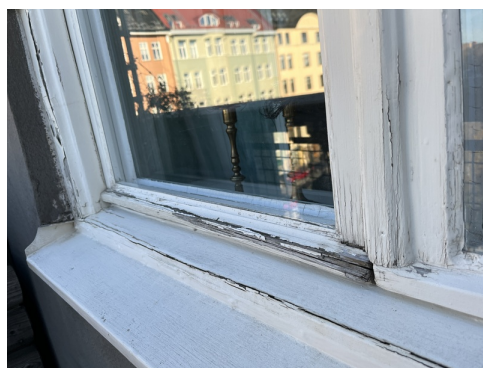
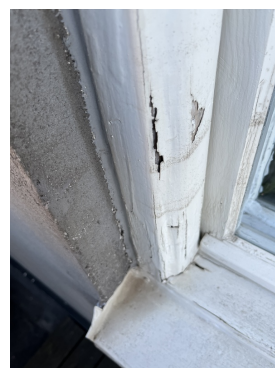
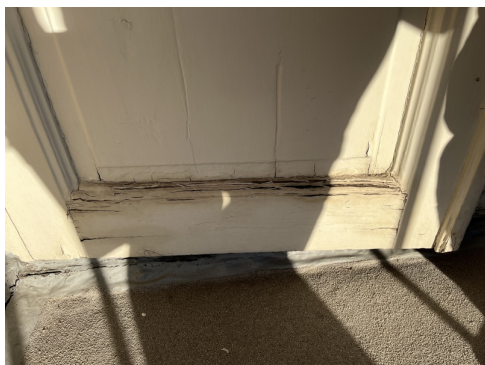
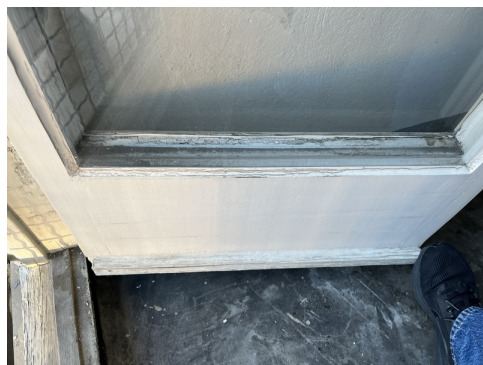
Avser samtliga vitmålade fönster och fönsterdörrar även för trapphus och balkonger. Fönster är enligt uppgifter renoverade/målade i etapper år 2013-2015. Ommålning rekommenderas normalt med ett intervall på 10 år men beror mycket på hur utsatta fönster är för väder och UV-strålning. Vid okulärbesiktning är fönster i varierande skick och utsatta fönster i tydligt behov av renovering/målning. Eftersom fönster/fönsterdörrar varierar i storlek är kostnad per fönsterbåge inplanerat i planen. Fönster mot gata i markplan (lokaler och lägenheter) är inte inräknade i denna åtgärd.

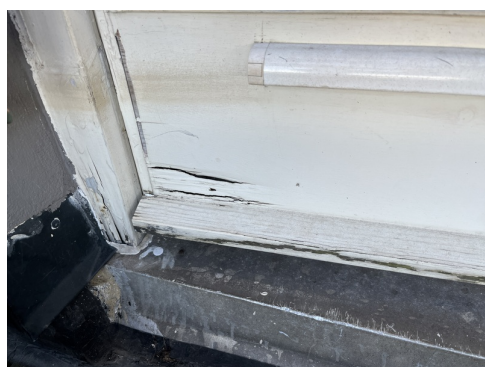
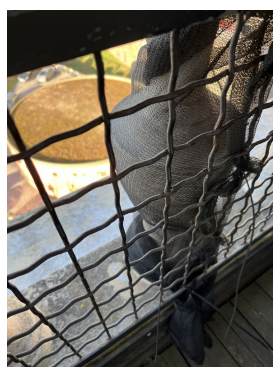
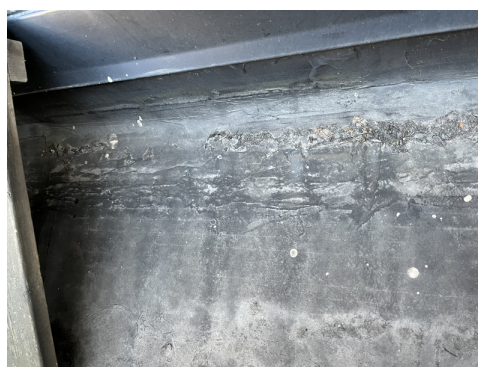
Det råder osäkerhet kring när kungsbalkonger är renoverade. Byte av tätskikt och renovering av kungsbalkonger bör göras med ett intervall på ca 40 år. Detta utförs lämpligen i samband med fasadrenovering. Svårberäknad kostnad. Ca 170m x 0,6m.

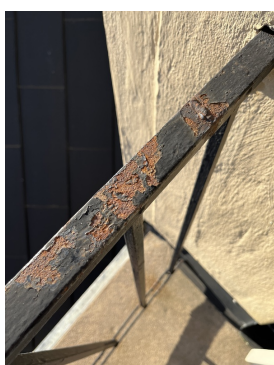
### Smidesräcke, rostskydd & målning

Mindre rostangrepp förekommer. Avser balkonger, franskabalkonger vädringsbalkonger och terrasser.

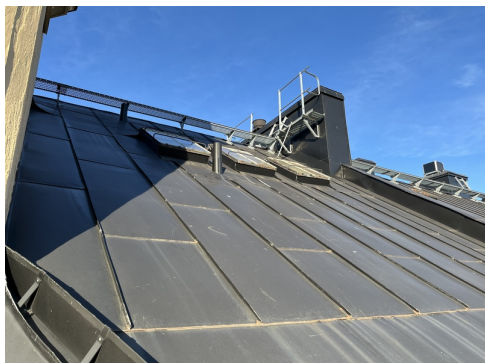
Takfönster är inte kontrollerade från lägenhet men rostangrepp noteras på utsidan. Avser lutande takfönster för vindslägenheter.

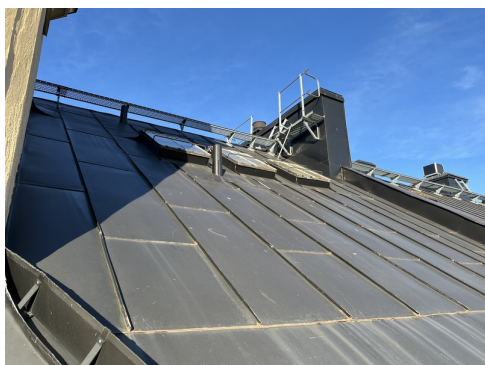
Plåttak har en lång och svårbedömd teknisk livslängd. Taket är omlagt år 2005-2006. Mindre färgsläpp och rostangrepp noterades från taklucka. En takbesiktning finns planerad till år 2066. En takomläggning antas hamna utanför denna plan.
