## Utlåtande över ÖVERLÅTELSEBESIKTNING

Tyresö Kumla 3:1428  
Svängstigen 10A, 135 50 Tyresö

Omfattning: Okulär besiktning av huvudbyggnad. + Energideklaration  
Besiktningsdag: 2025-10-02 kl. 11:00  
Närvarande: Nasrin Ghavihelm  
Emily Medqvist, Tradition Mäkleri

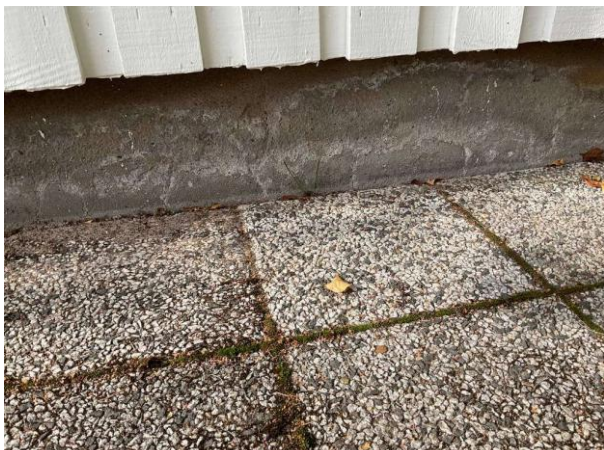
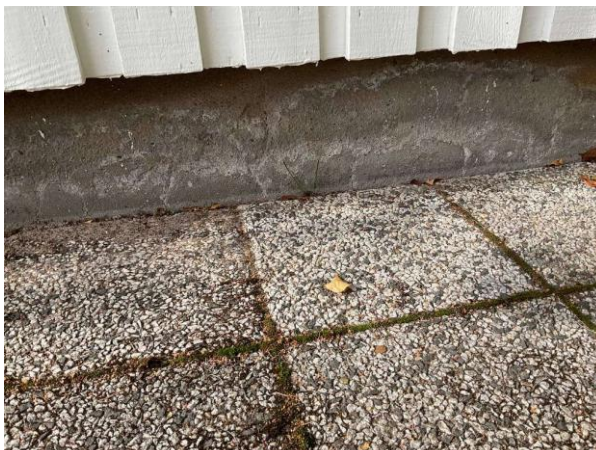
| <b>Grundmur/Hussockel</b> | Delvis dold av altanen<br>Mindre sprickor noteras på hussockeln |

*Bild 1: - Utvändigt, Grundmur/Hussockel, Delvis dold av altanen  
Mindre sprickor noteras på hussockeln*

*Bild 2: - Utvändigt, Grundmur/Hussockel, Delvis dold av altanen  
Mindre sprickor noteras på hussockeln*

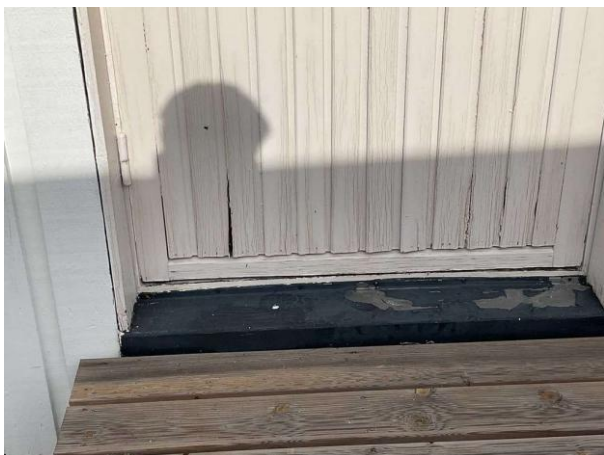
| <b>Ytterdörr</b> | Rötskadad panel noteras på groventrén/tvättstugan och altandörr |

*Bild 3: Utvändigt, Ytterdörr, Rötskada panel noteras på  
groventrén/tvättstugan altandörr*

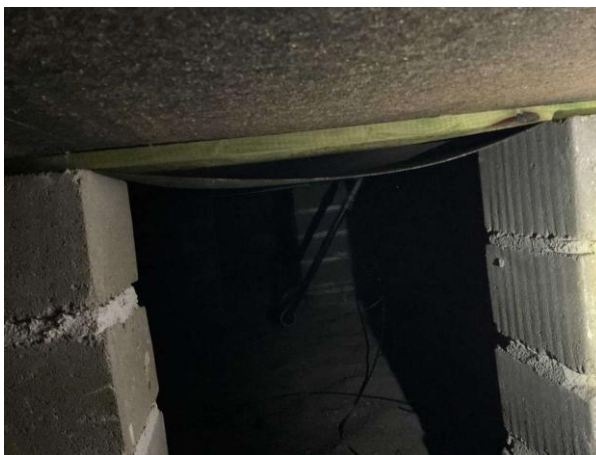
| <b>Grund</b> | Uteluftventilerad krypgrund är en känd riskkonstruktion<br>För att denna grundläggning inte skall klassas som en riskkonstruktion bör den vara utförd med fuktavvisande plastfolie över grundens botten, avfuktningsaggregat dimensionerat för den specifika grunden.<br>Fuktavvisande plastfolie saknas på marken i grunden<br>Tryckimpregnerat virke noterades i grunden (kan avge en kemisk lukt i en fuktig instängd miljö)<br>Se riskanalys |

Den uteluftventilerade kryppgrunden är en väldokumenterad riskkonstruktion som ofta drabbas av "mögelskador", lukt och röta.

Risk föreligger att fukt-/ mögel-/ rötskador och unken lukt uppstår eller redan har uppstått.

*Bild 4: - Utvändigt, Grund, Tryckimpregnerat trä noteras i  
grunden...*

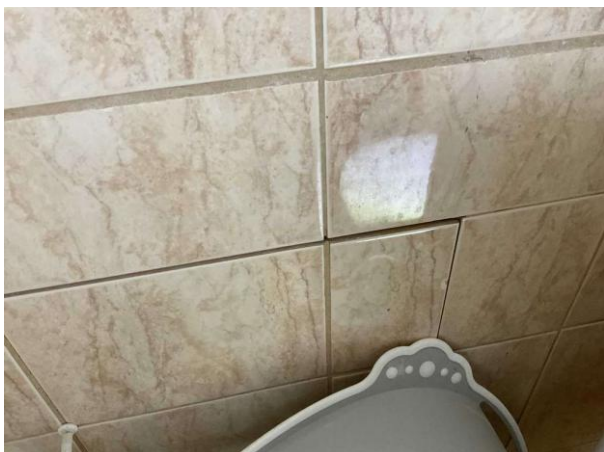
*Bild 5: - Invändigt, Entréplan, Spricka noteras på kakel*

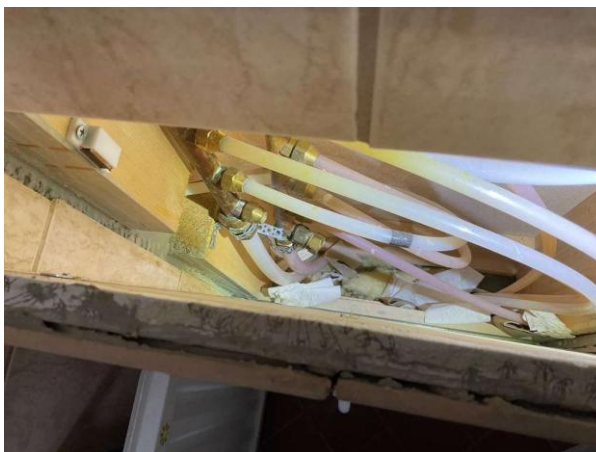
| Wc | Inbyggnad med vattenledningar är inte utfört i tätt skåp eller med läckageindikering<br>Spricka noteras på kakel ovan wc stol |

*Bild 6: - Invändigt, Entréplan, Inbyggnad för vattenledningar är  
inte utförd i tätt skåp med läckageindikering. Spricka noteras p...*

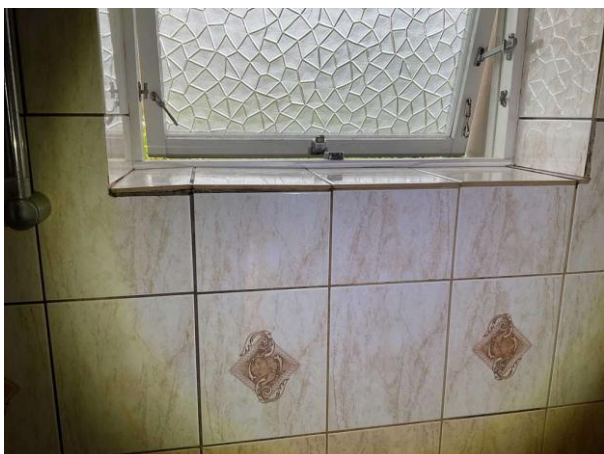
| Badrum/bastu | Äldre våtrum<br>Fönster är olämpligt placerat i duschzonen<br>Kakelplattorna har släpp från underlaget vid fönstret<br>Golvbrunnen under badkaret är inte besiktigat utgår ur besiktningen<br>Golvbrunn saknas i bastun (inget krav)<br>Helkaklat, tätskikt under kakel och klinker är inte besiktningsbart |

Äldre våtrum vars tekniska livslängd får anses vara uppnådd. Tät/-ytskiktens vattentäta egenskaper minskar med tiden och risken för bakomliggande fuktskador får anses vara förhöjd

Fönster är inte lämpligt placerat i våtzone vilket innebär risk att vatten kan tränga in i väggen och orsaka/-t fuktskador.

Bild 7: - Invändigt, Entréplan, Äldre våtrum Kakelplattorna har släpp från underlaget

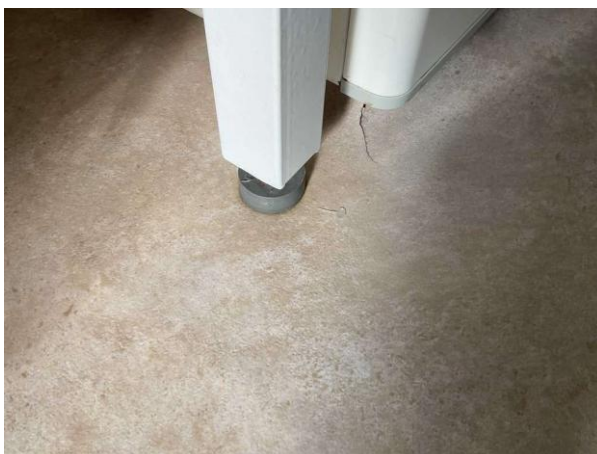
| Groventre/tvättstuga | Äldre våtrum med plastmatta på golvet<br>Hål noteras i plastmattan<br>Bristfälligt täthet kring tröskel<br>Klämringen i golvbrunnen är lös<br>Det förekommer rörgenomföringar i golv för annat än avlopp<br>Se riskanalys |

Bild 8: - Invändigt, Entréplan, Äldre våtrum med plastmatta på golvet Hål noteras i plastmattan

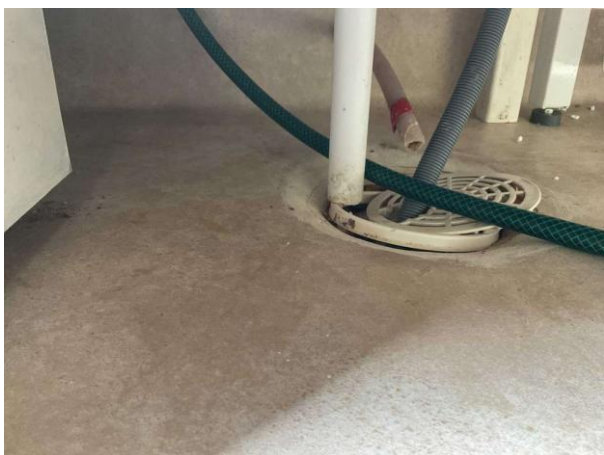
När klämringen är felmonterad på ett eller flera sätt kan det vara svårt att få en tät anslutning av tätskiktet. Är inte anslutningen tät kan det uppstå eller uppstått fuktskador.

Bild 9: - Invändigt, Entréplan, Äldre våtrum Klämringen är lös i golvbrunnen

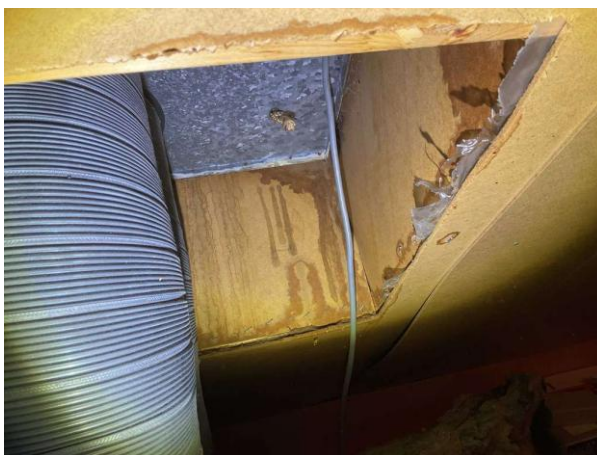
| Kattvind 1 | Fuktrosor noteras på skivorna kring ventilationskanalerna (torrt vid besiktningstillfället) |

Bild 10: Invändigt, Övervåning, Fuktrosor noteras på skivorna kring ventilationskanalerna (torrt vid besiktningsstillfälet)
