## Utlåtande över ÖVERLÅTELSEBESIKTNING

Lidingö Smultronet 16  
Kapellbacken 7, 181 65 Lidingö

## ÖVERLÅTELSEBESIKTNING FÖR SÄLJARE

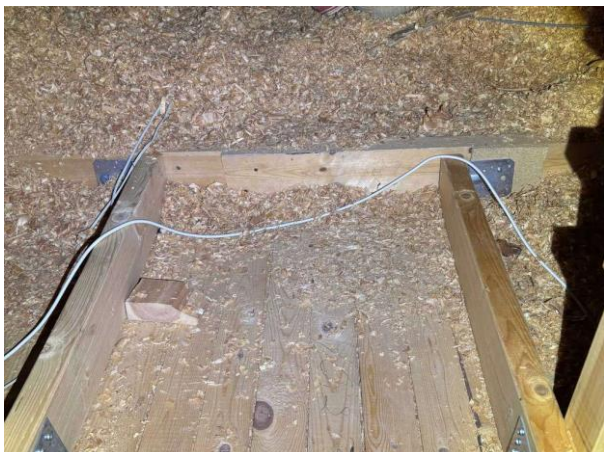
| <b>Vind</b> | Huset är självdragsventilerat, se riskanalysen<br>Parallellisolerade /snedtak<br>Spånet (isoleringen) ligger inte jämnt utlagt på hela vinden<br>Lokalt noterades mikrobiell påväxt på underlagstaket<br>Se riskanalys |

I självdragsventilerade hus föreligger risk för fuktskador på vindar och takkonstruktioner. Det är vanligt att mögel-/röta, mikrobiella skador och lukt orsakade av kondensbildningar och hög luftfuktighet förekommer på vindar/takkonstruktioner och då främst i ett självdragsventilerat hus som detta. Anledningen är just att huset är självdragsventilerat och att bjälklaget inte är tätt. En orsak till fuktproblemen är att varm fuktig luft från bostaden läcker upp till vindsutrymmet under vintern vilket ökar luftfuktigheten i utrymmet och kondens kan bildas på det kalla underlagstaket. Om det har fått eller får fortgå under en längre tid (årigen återkommer) är risken stor för fuktskador (mögel och röta) i takkonstruktionen.

Parallellisolerade /snedtak frånnockvind till takfot/sidovindar utgörs av s.k. parallellisolerat tak (innertaket är byggt parallellt med yttertaket) som inte är åtkomligt utan konstruktionsingrepp. Problemet om man vill kontrollera är att det kan vara svårt att erhålla fullgod täthet i upptagna inspektionshål vilket kan medföra att konstruktionen försvagas. Vidare ger lokala provhål endast en stickprovsmässig bedömning. Om taket är felbyggt tex att det saknas luftspalt, diffusionsspärr etc så finns det risk för fukt, mögel och rötskador i takkonstruktionen.

*Bild 1: Utvändigt, Vind, Huset är självdragsventilerat, se riskanalysen Parallellisolerade /snedtak Spånet (isoleringen) ligger inte utlagt på hela vinden Lokalt not...*

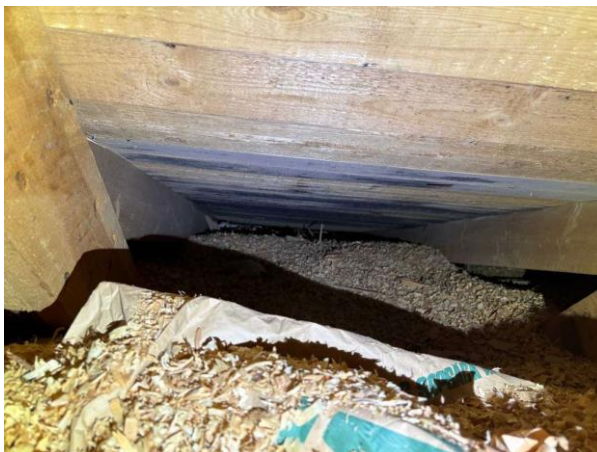
*Bild 2: Utvändigt, Vind, Huset är självdragsventilerat, se riskanalysen Parallellisolerade /snedtak Spånet (isoleringen) ligger inte utlagt på hela vinden Lokalt not...*

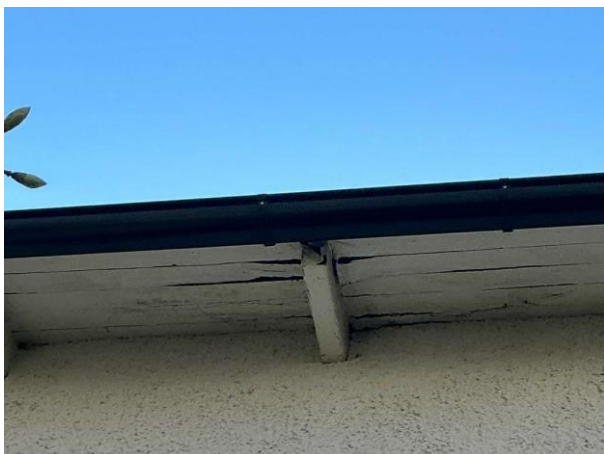
| <b>Yttertak</b> | Rötskadad vindskiva noterades<br>Taket är besiktat i anslutning till taksäkerhet<br>Mossa finns på taket<br>Svacka noterades i taket<br>Det är tätat motnocken med bruk (ej kontrollerat eftersom det inte gick att ta sig dit)<br>Rötskadad undersökning noterades på framsidan ovan garagedelen, se fortsatt teknisk utredning |

*Bild 3: Utvändigt, Yttertak, rötskadad underspikning*

Jag rekommenderar att man kontaktar en fackman för att kontrollera orsaken till rötskadan, om det finns några bakomliggande skador samt kommer med ett åtgärdsförslag.

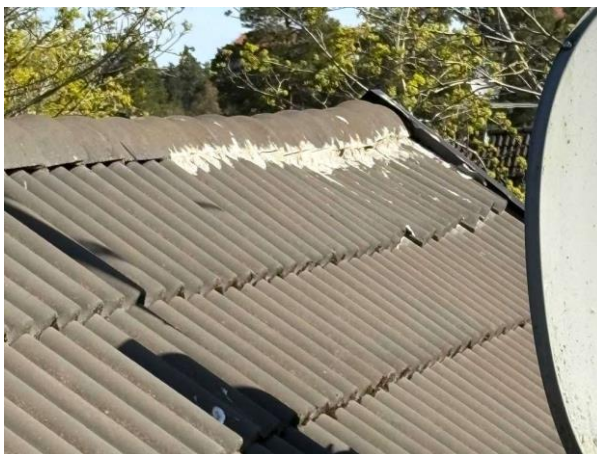
*Bild 4: Utvändigt, Yttertak, Tätning med bruk motnocken*

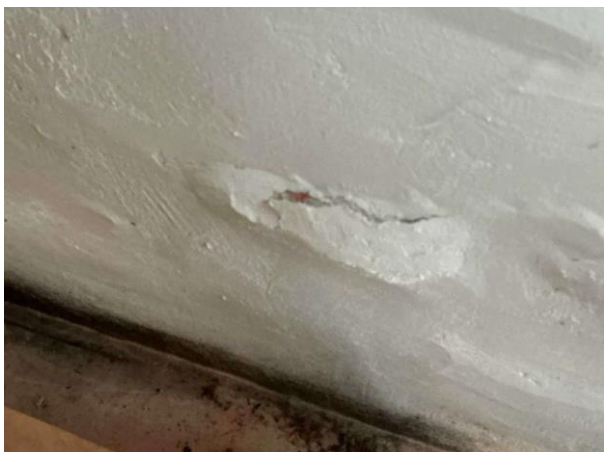
| Tvättstuga | Äldre våtrum<br>Gjutjärnsgolvbrunn (rost noterades i brunnen)<br>Putssläpp noterades på väggar samt missfärgningar |

Äldre våtrum vars tekniska livslängd får anses vara uppnådd. Tät-/yttskiktens vattentäta egenskaper minskar med tiden och risken för bakomliggande fuktskador får anses vara förhöjd

Gjutjärnsgolvbrunnar kan rosta sönder och orsaka fuktrelaterade skador på närliggande konstruktioner

*Bild 5: Invändigt, Souterrängplan, Tvättstuga, Äldre våtrum Gjutjärnsgolvbrunn (rost noterades i brunnen) Putssläpp noterades på väggar samt missfärgningar*

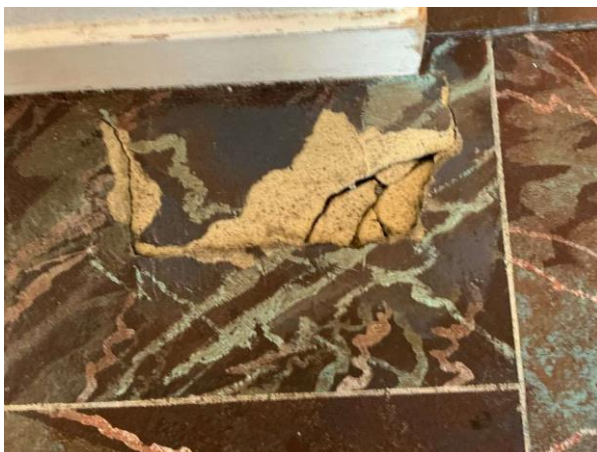
| Inre hall | Trasig klinkerplatta noterades |

*Bild 6: Invändigt, Entréplan, Inre hall, Trasig klinkerplatta noterades*
