## Götaforsvägen 17, Enskede

Bv lgh 1001 (Vakant) - 070 916 97 22

Fuktmätning med besiktningsrapport.

H3o kontaktas för att utföra fuktmätningar i samband med försäljning av lägenheten, detta efter att det släppt kakelplattor från väggar i badrummet.

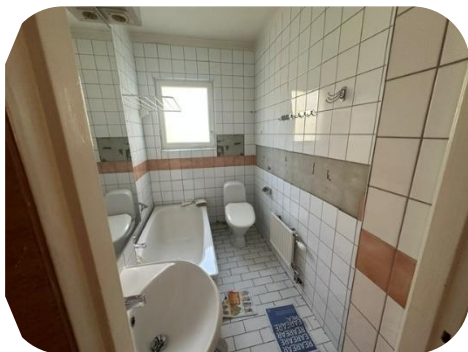
Överblick badrum.

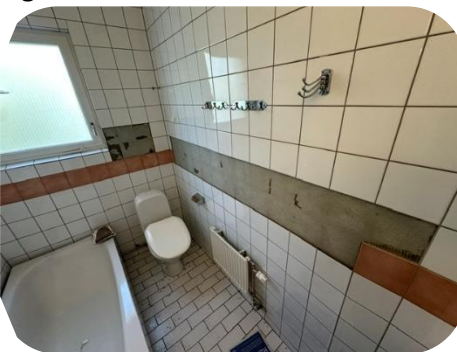
Kakel har släppt från väggar.

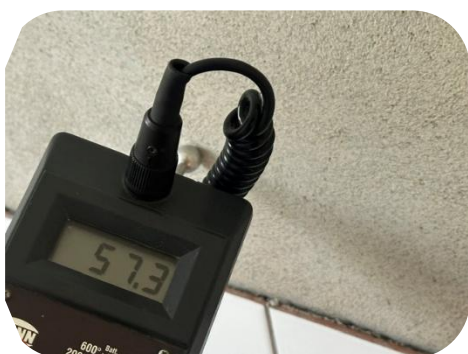
Normala fuktindikationer noterades bakom kakelplattor som släppt från väggen.

Vid besiktningstillfället noterades normala fuktindikationer på väggar där kakel ramlat ner, normala fuktindikationer noterades på väggar mot badrummet. Enligt vår bedömning verkar inte skadorna på väggar orsakade av fukt/vattenskada, det noterades att kakel på flertalet ställen i badrummet var på väg att lossna även i anslutning till badrumsdörren.

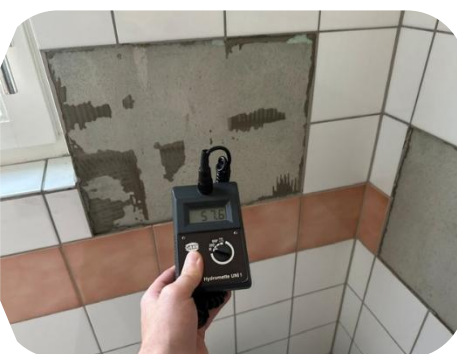
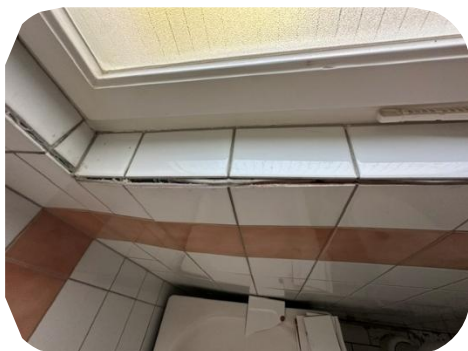
Det noterades att kakelplattor har börjat släppa från flertalet väggar runtom i badrummet, normala fuktindikationer noterades på väggarna vid besiktningstillfället.

Enligt vår bedömning är badrummet i behov av renovering för att undvika eventuella framtida läckage.

I samband med renovering bör kompletterande fuktmätningar utföras i golvkonstruktionen.

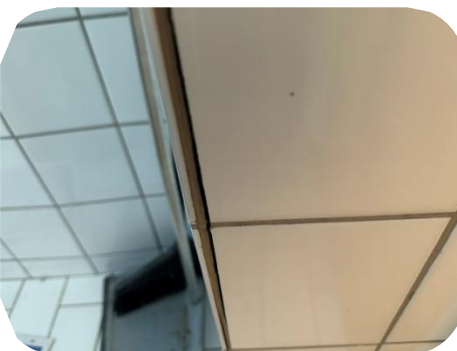
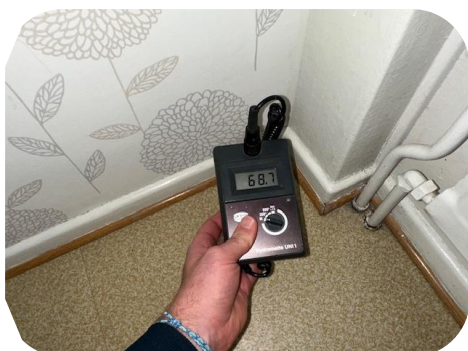
Normala fuktindikationer noterades på väggar mot badrummet från kökets sida samt från vardagsrummets sida.

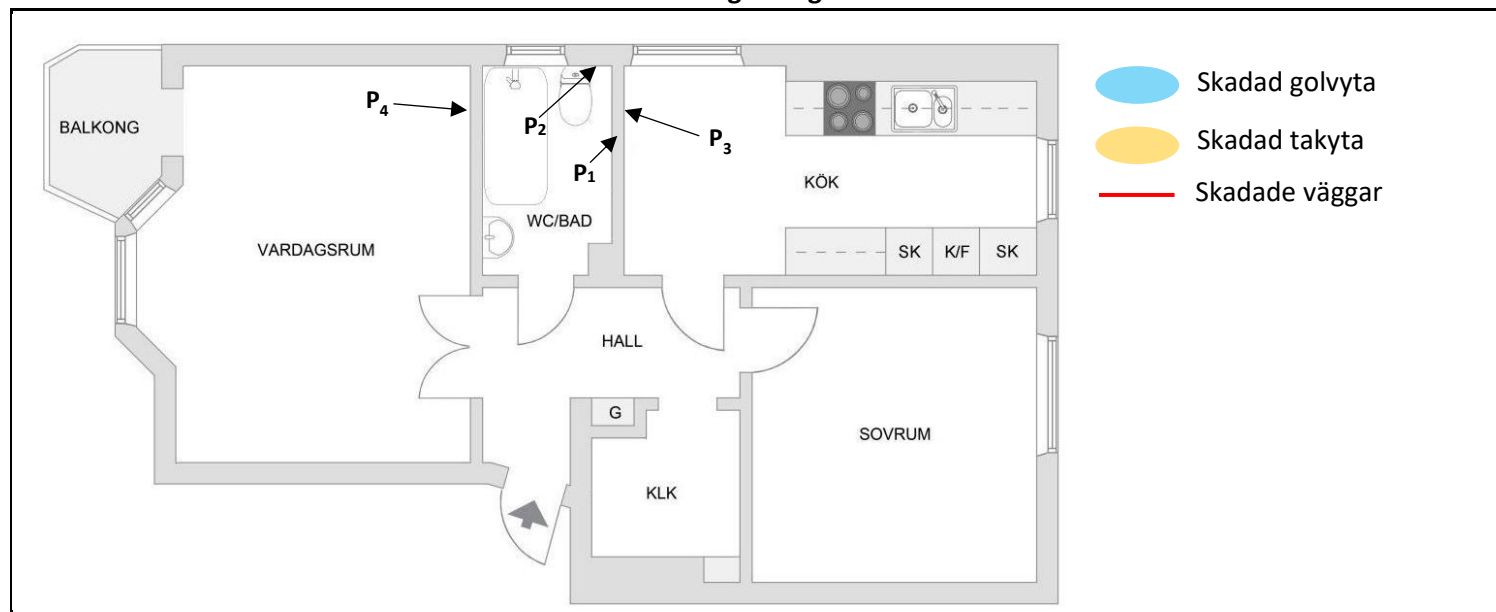
## Planritning - Bv lgh 1001

| Provpunkt | Datum | Mätplats | Material | Mätdjup (cm) | t°C | RF (%) | g/m³ | Fk (%) | FI | Kommentar |
|---|---|---|---|---|---|---|---|---|---|---|
| P1 | 2026-09-21 | Vägg | Lättnbetong | - | - | - | - | - | 57 | Normal fuktindikation |
| P2 | 2026-09-21 | Vägg | Betong | - | - | - | - | - | 57 | Normal fuktindikation |
| P3 | 2026-09-21 | Vägg | Lättnbetong | - | - | - | - | - | 68 | Normal fuktindikation |
| P4 | 2026-09-21 | Vägg | Lättnbetong | - | - | - | - | - | 65 | Normal fuktindikation |
