## Utlåtande över ÖVERLÅTELSEBESIKTNING

Nacka Björknäs 10:242

Axéns väg 4, 132 48 Saltsjö-boo

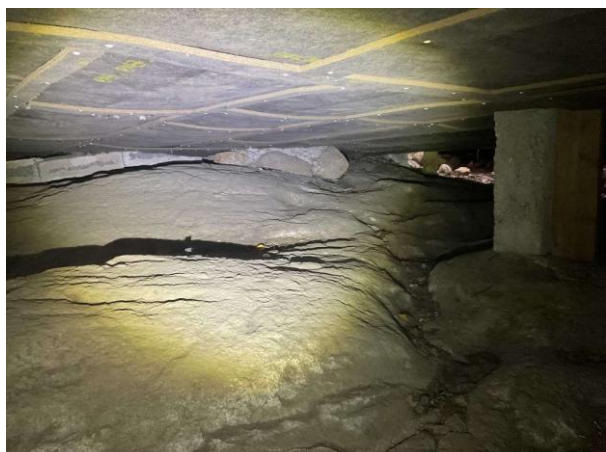
| <b>Grund</b> | Uteluftventilerad krypgrund är en känd riskkonstruktion, se riskanalys.<br>För att denna grundläggning inte skall klassas som en riskkonstruktion bör den vara utförd med fuktavvisande plastfolie över grundens botten, avfuktningsaggregat dimensionerat för den specifika grunden.<br>Marknära plintgrund<br>Fuktavvisande plastfolie saknas på marken<br>Fukt noteras på berget i grunden<br>Se riskanalys |

När plintgrunden har grundlagts marknära så ökar risken för fukt, mögel och rötskador pga på plintgrundens bjälklagsbotten.

Bild 1: - Utvändigt, Grund, Utluftventilerad krypgrund/plintgrund  
Fuktavvisande plastfolie saknas marknära plintgrund

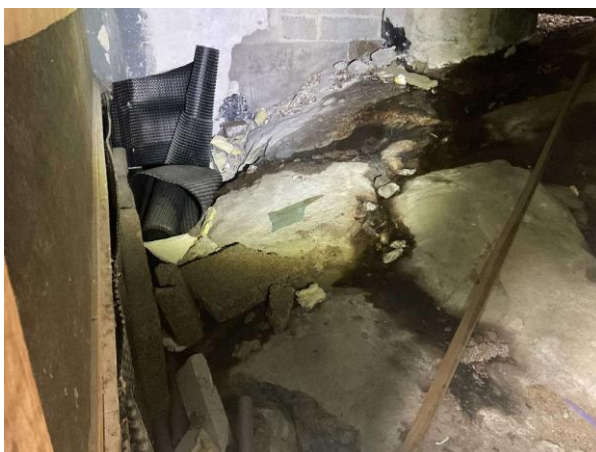
| <b>Grundmur/Hussockel</b> | Färghläpp noteras på grundmurar<br>Platonmattan är bristfälligt monterad på grunden |

Bild 2: - Utvändigt, Grund, fukt/vatten noteras på berget i grunden  
bristfälligt monterad platonmatta

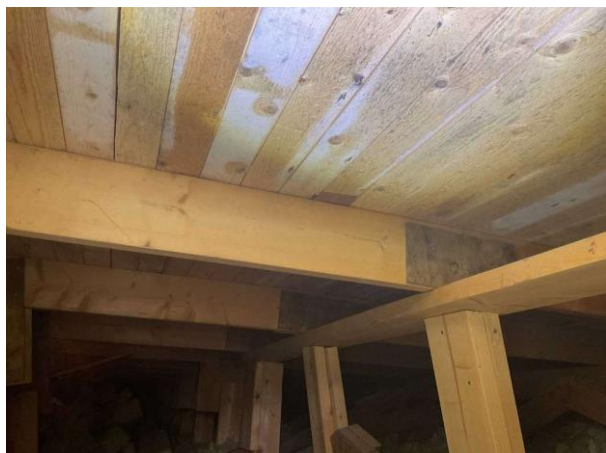
Lokalt noteras mikrobiellpåväxt på underlagstaket vanligt förekommande i äldre hus som är självdragsventilerat se ovan text

Bild 3: - Utvändigt, Vind, Lokalt noteras mikrobiellpåväxt på  
underlagstaket

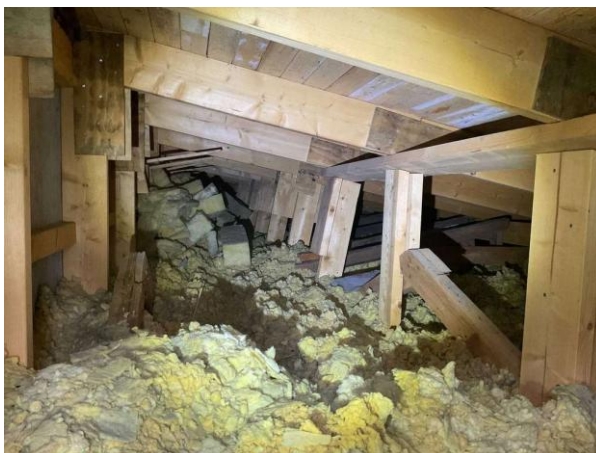
Vinden är tilläggsisolerad vilket innebär att det blir varmare i bostaden men kallare på vinden. En tilläggsisolerad vind i ett självdragsventilerat hus ökar således risken för kondensbildningar och konstruktionsförsvagningar (mögel och röta) och har enligt Statliga Småhusskadenämnden varit en av de konstruktioner som varit med på listan över de mest skadedrabbade konstruktionerna. Kondensen bildas vid högre temperatur än tidigare och under längre perioder. (Teoretiskt exempel: förr bildades kondens vid  $-8^{\circ}\text{C}$  men efter tilläggsisoleringen vid  $-2^{\circ}\text{C}$ ).

Bild 4: - Utvändigt, Vind, Huset är självdragsventilerat, Vinden är  
tilläggsisolerad vinden är besiktigad från luckan

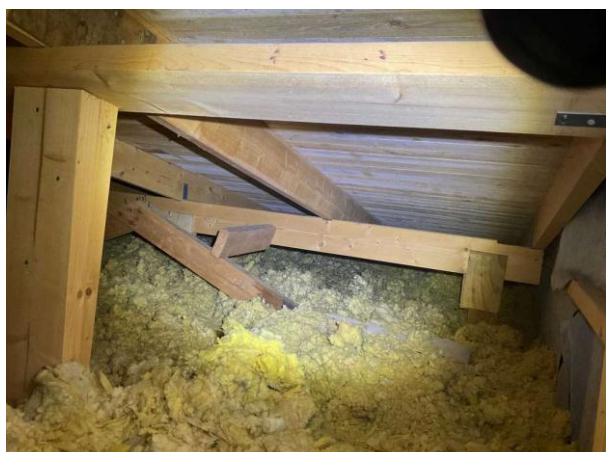
Bild 5: - Utvändigt, Vind, Lokalt noteras mikrobiellpåväxt på  
underlagstaket

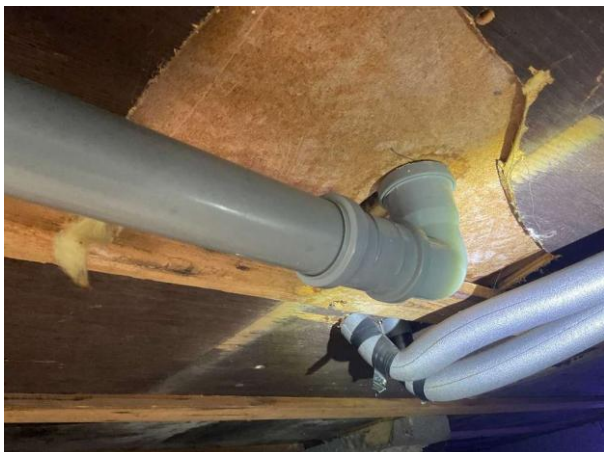
| <b>Grund</b> | <p>Uteluftventilerad krypgrund är en känd riskkonstruktion, se riskanalys. För att denna grundläggning inte skall klassas som en riskkonstruktion bör den vara utförd med fuktavvisande plastfolie över grundens botten, avfuktningssaggregat dimensionerat för den specifika grunden.</p> <p>Fuktavvisande plastfolie saknas på marken</p> <p>Fukt noteras på berg</p> <p>Fuktrosor noteras på golvbjälklagsbotten</p> |

*Bild 6: - Utvändigt, Grund, fuktrosor noteras på bjälklagsbottens undersida*

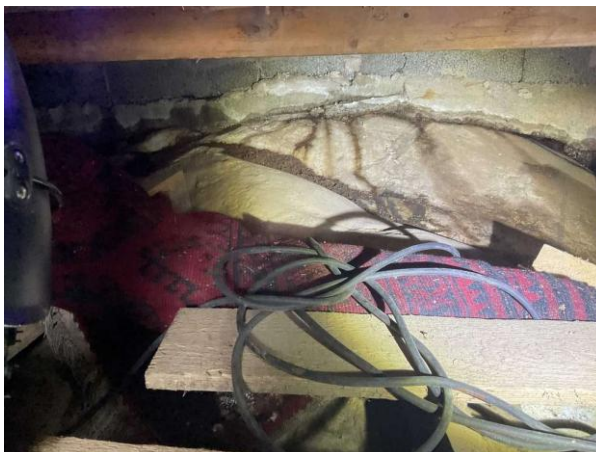
*Bild 7: - Utvändigt, Grund, Uteluftventilerad krypgrundfukt/vatten noteras på berget i grunden*
