Utlåtande över ÖVERLÅTELSEBESIKTNING

Lidingö Dungen 1
Gåshagavägen 29, 181 67 Lidingö

Namn:	Amin Mohammad-Coleman
Uppdragsnummer	22013315-2025-043

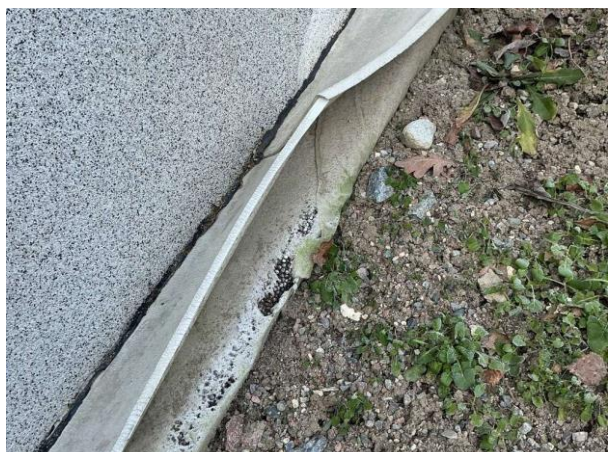
Bild 1: Utvändigt, Mark, Topplisten är synlig samt är markduken delvis trasig (bör skyddas med tex singel)

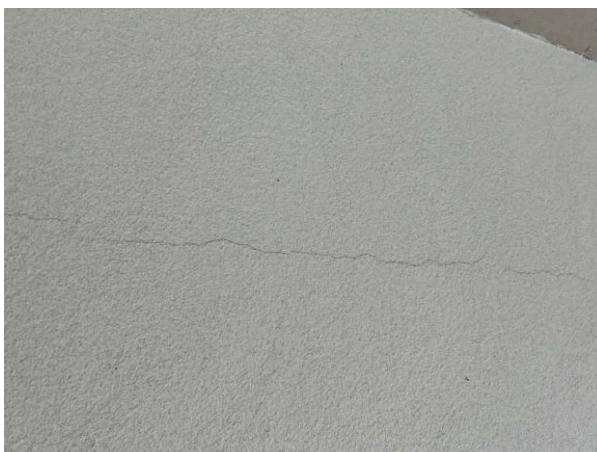
Bild 2: Utvändigt, Fasad, Mindre spricka i fasaden noterades
