## Utlåtande över ÖVERLÅTELSEBESIKTNING

Danderyd Cypressen 7  
Cypressvägen 3, 182 48 Enebyberg

## ÖVERLÅTELSEBESIKTNING FÖR SÄLJARE

Omfattning: Okulär besiktning av huvudbyggnad, energideklaration samt uppmätning  
Besiktningsdag: 2025-06-13 kl 12:30  
Närvarande: Stefan Liddin  
Sophia Sild, Tradittion Mäklari  
Jessica Odenstad

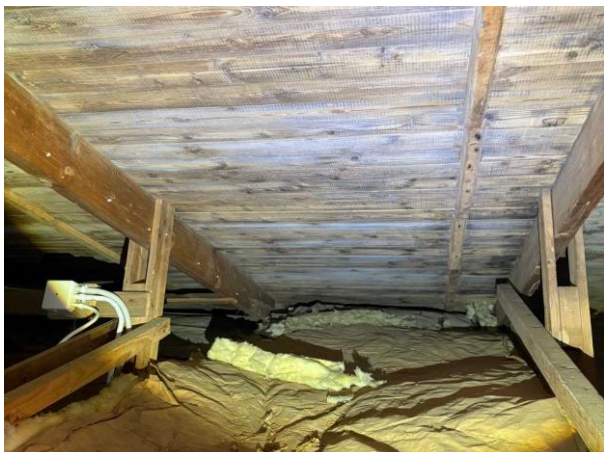
| <b>Vind</b> | Huset är självdragsventilerat<br>Mikrobiell påväxt noterades på underlagstaket (se säljupplysningar)<br>Se riskanalys |

I självdragsventilerade hus föreligger risk för fuktskador på vindar och takkonstruktioner. Det är vanligt att mögel-/röta, mikrobiella skador och lukt orsakade av kondensbildningar och hög luftfuktighet förekommer på vindar/takkonstruktioner och då främst i ett självdragsventilerat hus som detta. Anledningen är just att huset är självdragsventilerat och att bjälklaget inte är tätt. En orsak till fuktproblemen är att varm fuktig luft från bostaden läcker upp till vindsutrymmet under vintern vilket ökar luftfuktigheten i utrymmet och kondens kan bildas på det kalla underlagstaket. Om det har fått eller får fortgå under en längre tid (årligen återkommer) är risken stor för fuktskador (mögel och röta) i takkonstruktionen.

*Bild 1: - Utvändigt, Vind, Huset är självdragsventilerat Mikrobiell påväxt noterades på underlagstaket (se säljupplysningar)...*
