## Utlåtande över ÖVERLÅTELSEBESIKTNING

Nacka Sicklaön 287:4  
Ättestupsvägen 8, 13141 Nacka

## ÖVERLÅTELSEBESIKTNING FÖR SÄLJARE

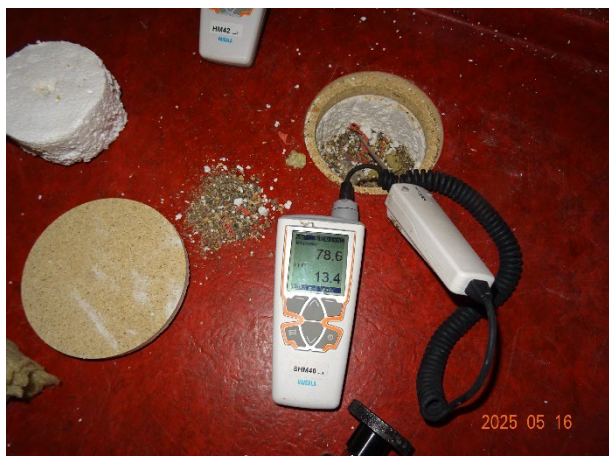
Bild 1: Fuktmätning i golv, förråd i källaren

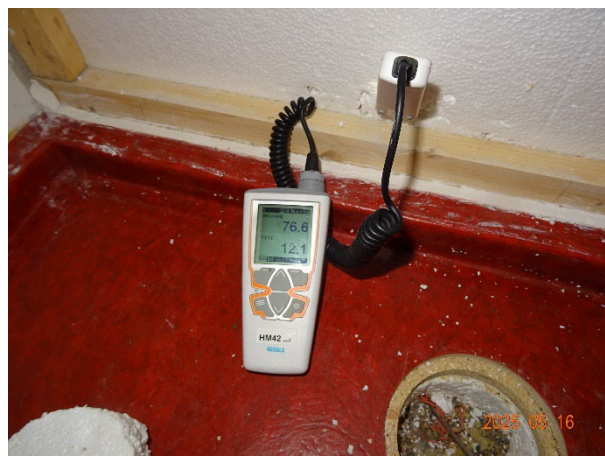
Bild 2: Fuktmätning i vägg, förråd

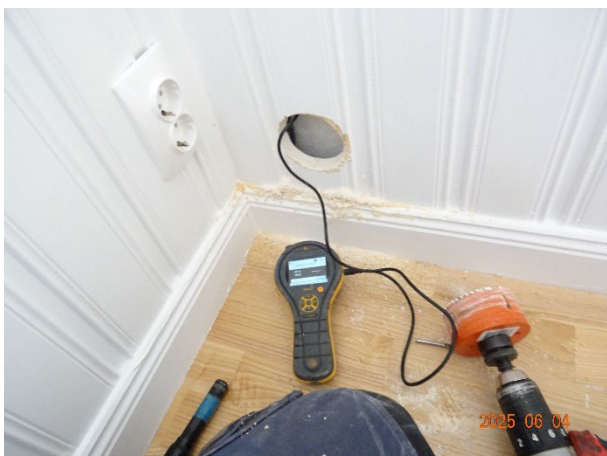
Bild 3: Fuktmätning av FK i vägg, Rum 1

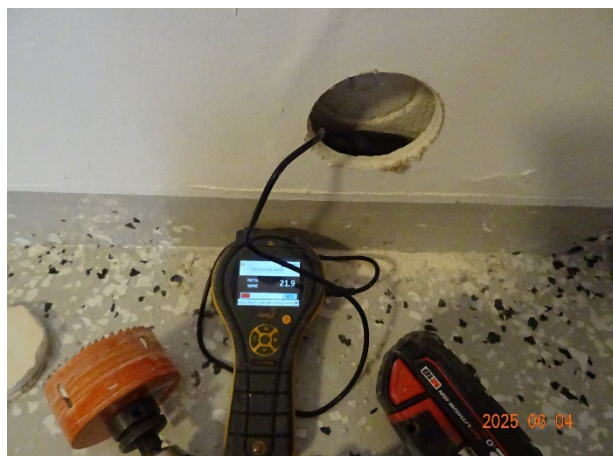
Registrerat fuktkvot är över kritiskt värde i vägg bakom garaget, pågående fuktskada konstateras.  
Registrerat relativ fuktighet är över kritiskt värde i samtliga kontrollerade punkter.

Bild 4: Fuktmätning i vägg, baksidan av garage

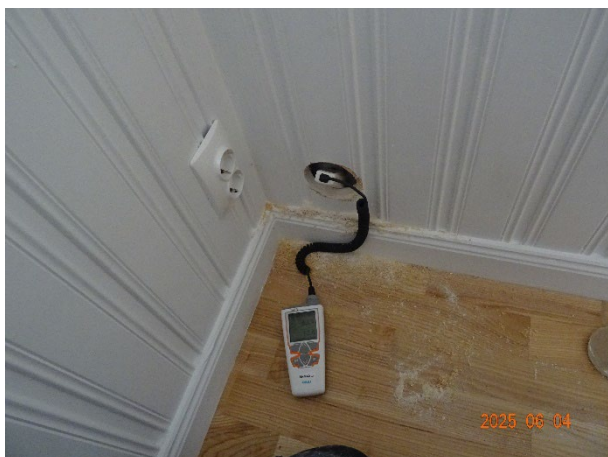
Bild 5: Fuktmätning av RF i golv, Rum 1

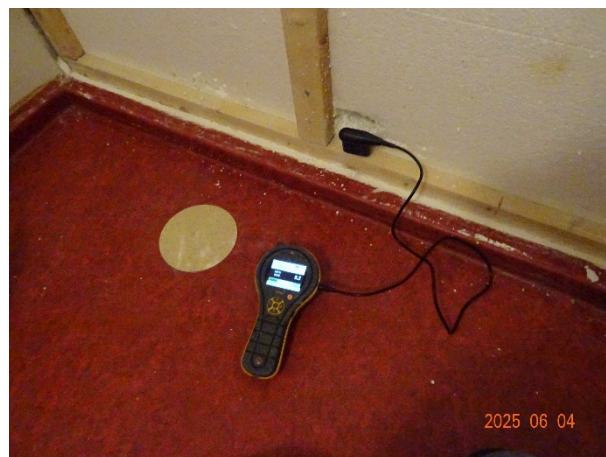
Bild 6: Fuktmätning av FK i vägg, förråd
