## Utlåtande över ÖVERLÅTELSEBESIKTNING

Täby Näsbypark 34:7  
Högländsvägen 11, 18357 Täby

## ÖVERLÅTELSEBESIKTNING FÖR SÄLJARE

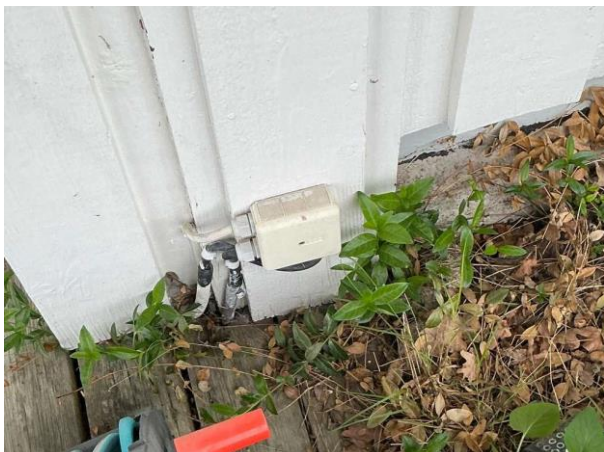
| <b>Fasad</b> | Fasad är delvis marknära och nära altanen vilket kan medföra fuktuppsugning i ändträ |

*Bild 1: Utvändigt, Fasad, Fasad är delvis marknära och nära altanen vilket kan medföra fuktuppsugning i ändträ*

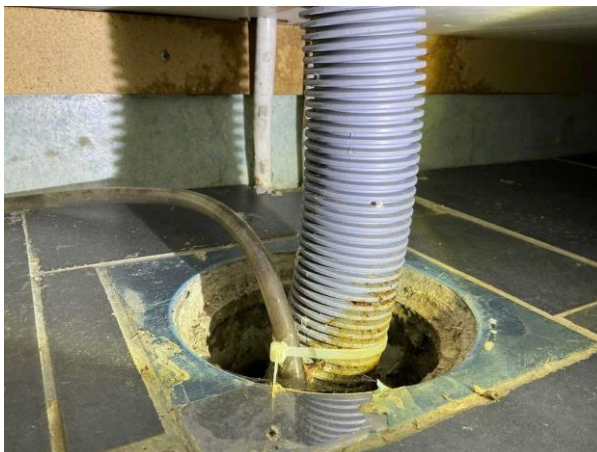
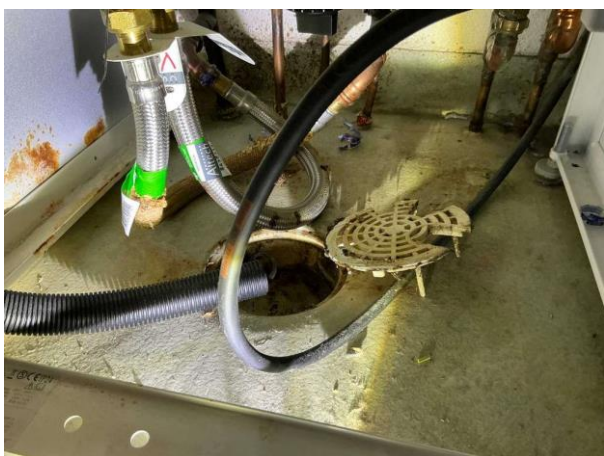
Det förekommer rörgenomföringar i golv för annat än avlopp  
Klinker lagt ovan äldre plastmatta  
Golvbrunn ej utbytt vid renovering  
Klämringen är något lös i brunnen  
Se riskanalysen

Det förekommer felaktiga/känsliga rörgenomföringar genom tätskikt som utgör risk för vattenskada. Klämringen är lös vilket ökar risken för läckage mellan tätskikt och golvbrunn

Golvbrunnen bedöms inte vara utbytt. Det kan vara svårt att få tät anslutning av tätskiktet mot en icke typgodkänd golvbrunn. Är inte anslutningen tät kan det uppstå eller uppstått fuktskador

*Bild 2: - Invändigt, Souterrängplan, Det förekommer rörgenomföringar i golv för annat än avlopp Klinker lagt ovan äldre plastmatta Gol...*

*Bild 3: - Invändigt, Souterrängplan, Det förekommer rörgenomföringar i golv för annat än avlopp Klinker lagt ovan äldre plastmatta Gol...*

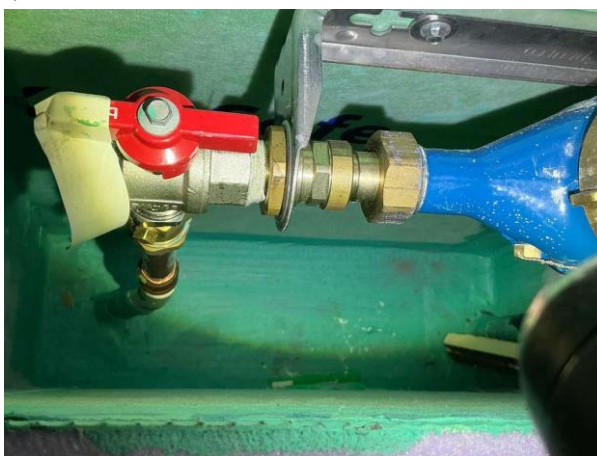
Inbyggnad för inkommande vatten är utfört med tät beklädnad och skvallerörr om det uppstår läckage rinner det ut på golvet

*Bild 4: Invändigt, Souterrängplan, Inbyggnad för inkommande vatten är utförd med tät beklädnad och skvallerörr om det uppstår läckag...*
