Utlåtande över ÖVERLÅTELSEBESIKTNING

Täby Näsbypark 67:6
Högomsvägen 32, 183 50 Täby

ÖVERLÅTELSEBESIKTNING FÖR SÄLJARE

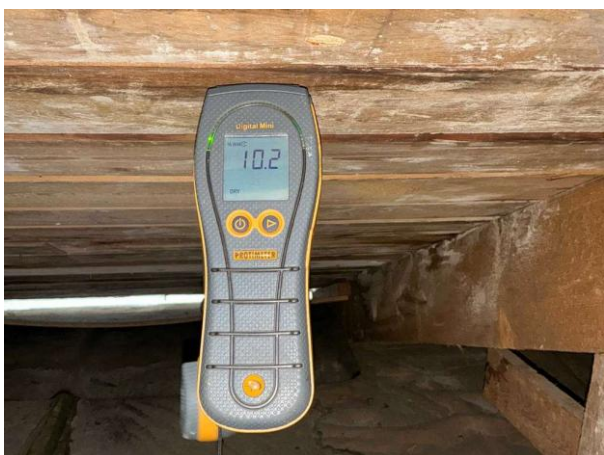
Kommentar Registrerat resultat är under kritiskt värde.
 Fuktindikering utförd utan avvikande resultat

Bild 3: - Utvändigt, Vind, Fuktkontroll utförd under gränsvärde se bilaga 4

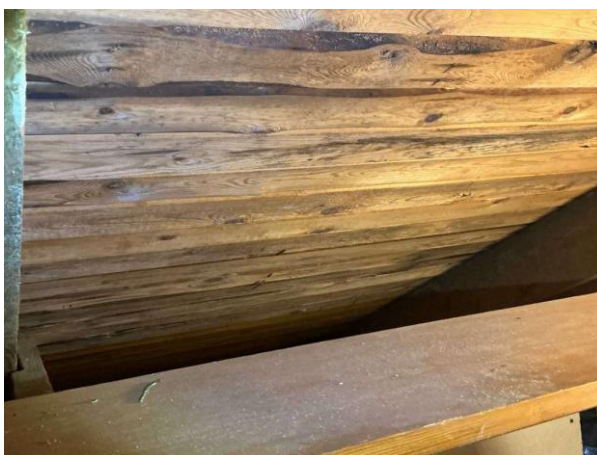
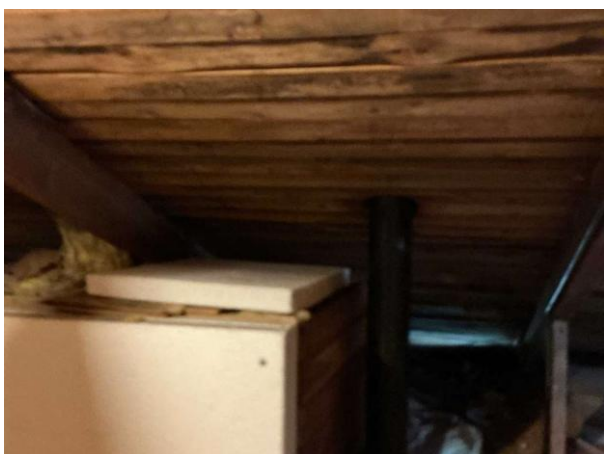
I självdragsventilerade hus föreligger risk för fuktskador på vindar och takkonstruktioner. Det är vanligt att mögel-/röta, mikrobiella skador och lukt orsakade av kondensbildningar och hög luftfuktighet förekommer på vindar/takkonstruktioner och då främst i ett självdragsventilerat hus som detta. Anledningen är just att huset är självdragsventilerat och att bjälklaget inte är tätt. En orsak till fuktproblemen är att varm fuktig luft från bostaden läcker upp till vindsutrymmet under vintern vilket ökar luftfuktigheten i utrymmet och kondens kan bildas på det kalla underlagstaket. Om det har fått eller får fortgå under en längre tid (årligen återkommer) är risken stor för fuktskador (mögel och röta) i takkonstruktionen.

Bild 4: - Utvändigt, Vind, Huset är självdragsventilerat Lokalt noteras det mikrobiell påväxt samt fuktrosor.....

Bild 5: - Utvändigt, Vind, Huset är självdragsventilerat Lokalt noteras det mikrobiell påväxt samt fuktrosor...

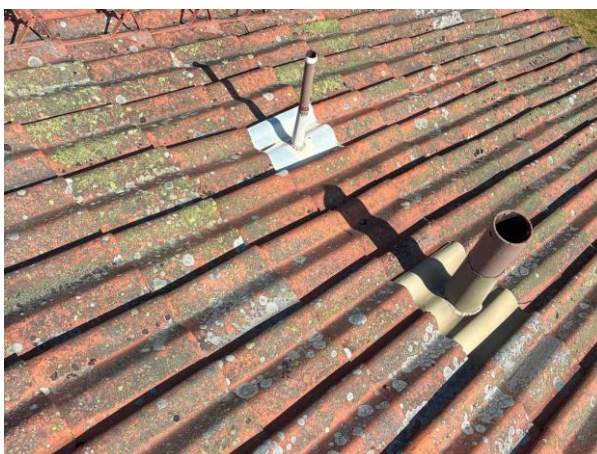
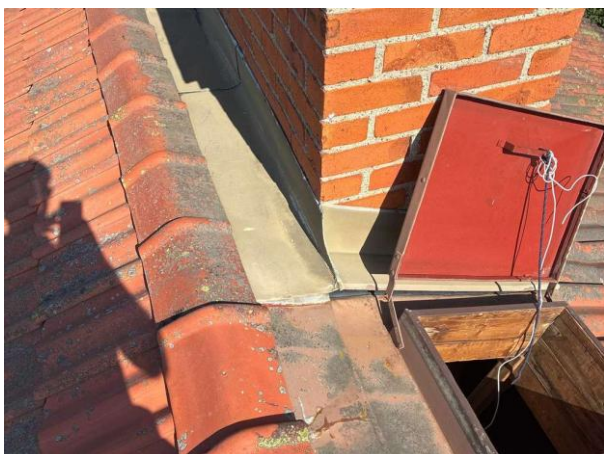
Bild 6: - Utvändigt, Yttertak, Äldre takplåtar och genomföringar finns

Bild 7: - Utvändigt, Yttertak, Äldre takplåtar och genomföringar finns

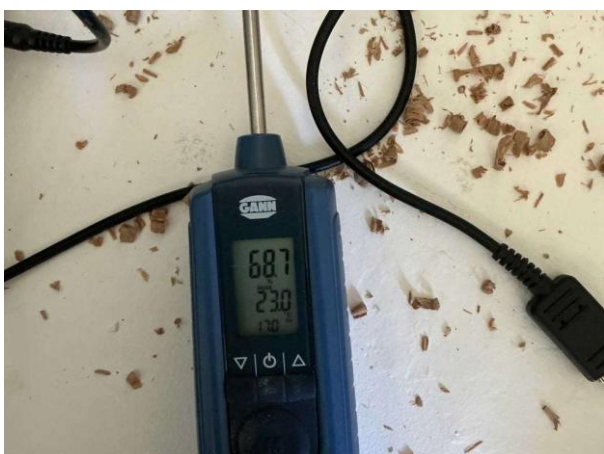
Bild 9: Invändigt, Entréplan, Fuktkontroll utförd under gränsvärde se bilaga 4
