## Utlåtande över ÖVERLÅTELSEBESIKTNING

Täby Näsbypark 67:6  
Högomsvägen 32, 183 50 Täby

Fastighetsbeteckning: Täby Näsbypark 67:6  
Adress: Högomsvägen 32, 183 50 Täby  
Kommun: Täby  
Fastighetsägare: Jenny Palmblad

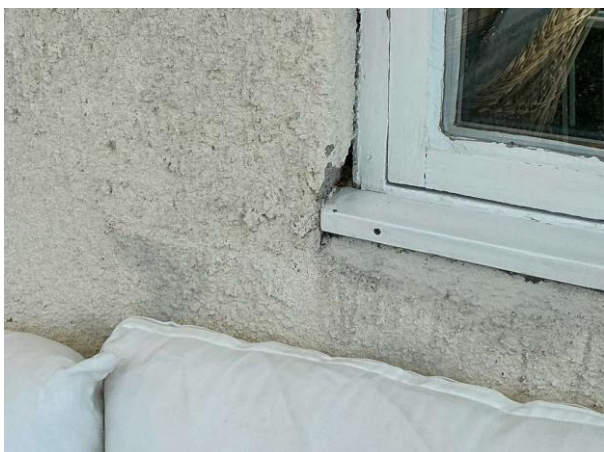
| <b>Fönster</b> | Viss otäthet noteras vid enstaka fönster |

Bild 1: Utvändigt, Fönster, Viss otäthet noteras vid enstaka fönster

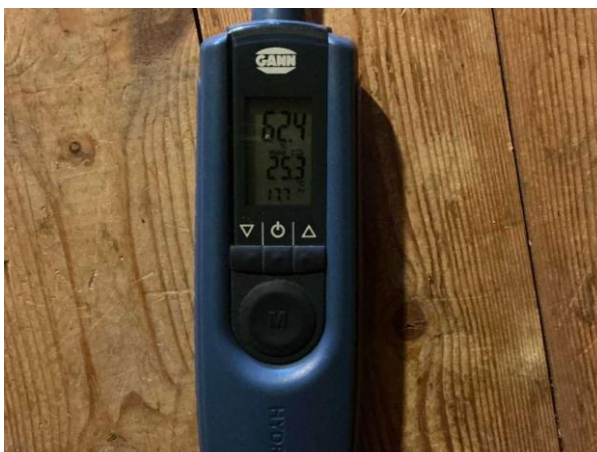
**Kommentar** Registrerat resultat är under kritiskt värde.  
Fuktindikering utförd utan avvikande resultat

Bild 2: - Utvändigt, Vind, Fuktkontroll utförd under gränsvärde se bilaga 4

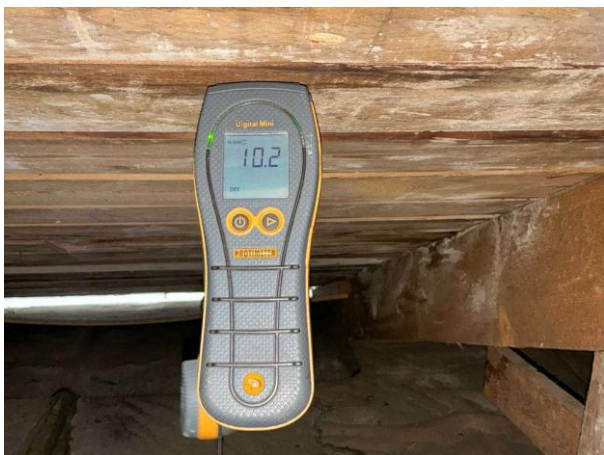
Bild 3: - Utvändigt, Vind, Fuktkontroll utförd under gränsvärde se bilaga 4

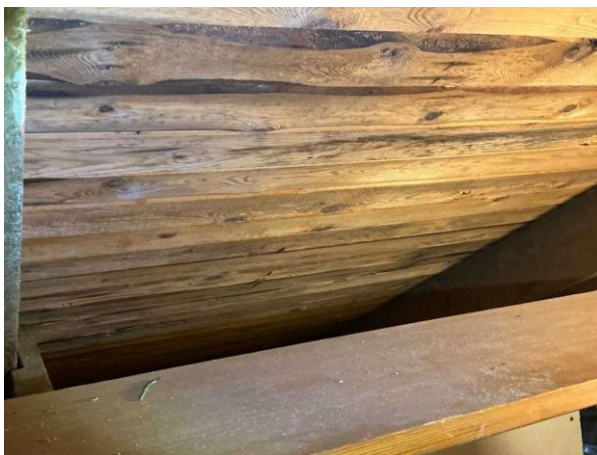
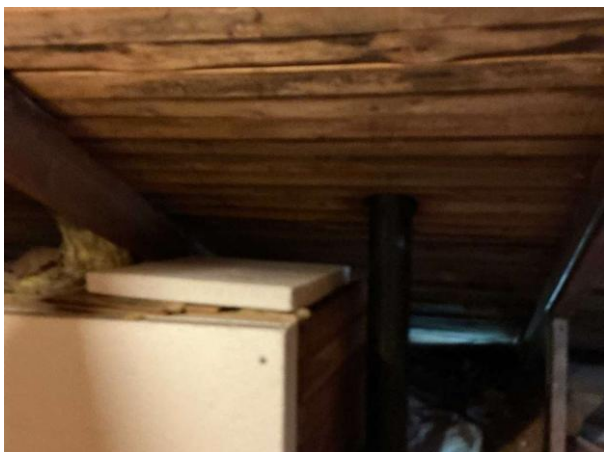
| <b>Vind</b> | Huset är självdragsventilerat, se riskanalysen<br>Lokalt på vinden noterades det mikrobiell påväxt på underlagstaket<br>Fuktkontroll utförd under gränsvärde se bilaga 4 |

I självdragsventilerade hus föreligger risk för fuktskador på vindar och takkonstruktioner. Det är vanligt att mögel-/röta, mikrobiella skador och lukt orsakade av kondensbildningar och hög luftfuktighet förekommer på vindar/takkonstruktioner och då främst i ett självdragsventilerat hus som detta. Anledningen är just att huset är självdragsventilerat och att bjälklaget inte är tätt. En orsak till fuktproblemen är att varm fuktig luft från bostaden läcker upp till vindsutrymmet under vintern vilket ökar luftfuktigheten i utrymmet och kondens kan bildas på det kalla underlagstaket. Om det har fått eller får fortgå under en längre tid (årligen återkommer) är risken stor för fuktskador (mögel och röta) i takkonstruktionen.

Bild 4: - Utvändigt, Vind, Huset är självdragsventilerat Lokalt noteras det mikrobiell påväxt samt fuktrosor.

Bild 5: - Utvändigt, Vind, Huset är självdragsventilerat Lokalt noteras det mikrobiell påväxt samt fuktrosor.

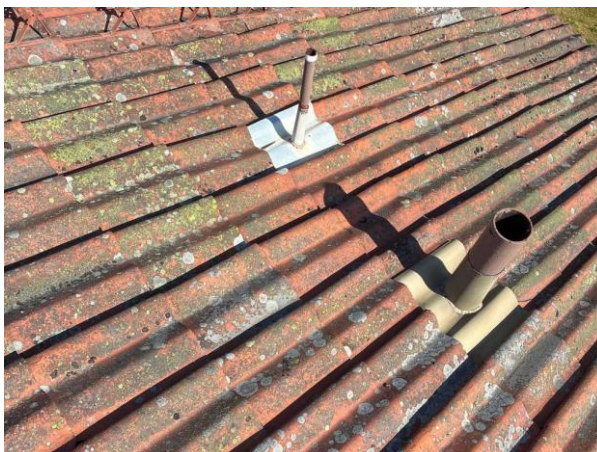
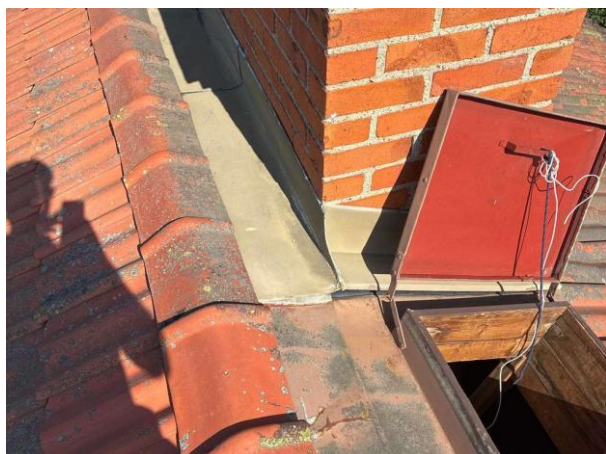
| <b>Yttertak</b> | Äldre takplåtar och genomföringar finns på taket<br>Färgsläpp noteras på takfotssprånget<br>Taket är endast besiktigt utifrån taksäkerhet |

Bild 6: - Utvändigt, Yttertak, Äldre takplåtar och genomföringar finns

Bild 7: - Utvändigt, Yttertak, Äldre takplåtar och genomföringar finns

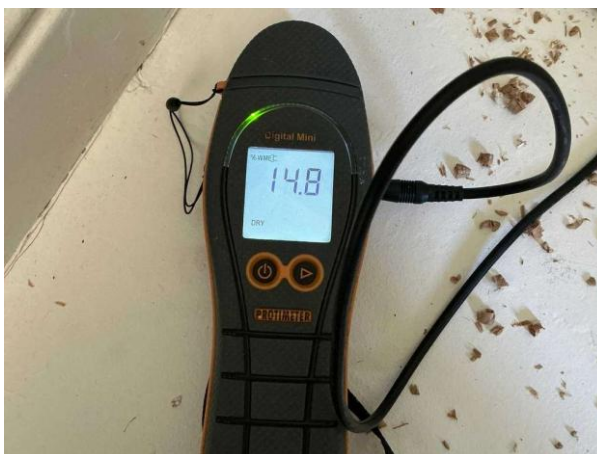
Fuktkontroll utförd under gränsvärde se bilaga 4

Bild 8: Invändigt, Entréplan, Fuktkontroll utförd under gränsvärde se bilaga 4

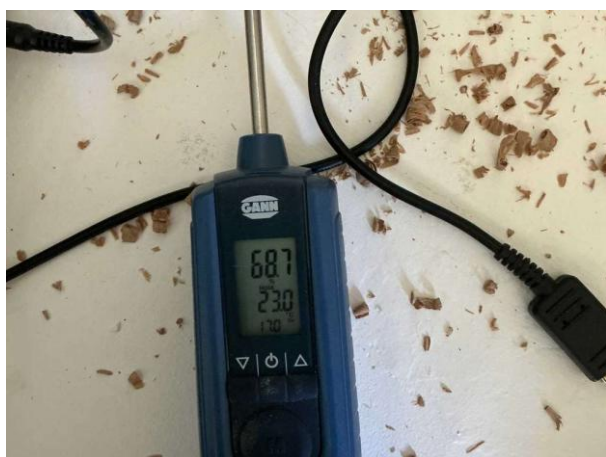
Bild 9: Invändigt, Entréplan, Fuktkontroll utförd under gränsvärde se bilaga 4
