## Utlåtande över ÖVERLÅTELSEBESIKTNING

Danderyd Råven 6  
Robertsaviksvägen 15, 18235 Danderyd

Namn: Max Bachrach  
Uppdragsnummer 2026-517

Omfattning: Okulär besiktning av huvudbyggnad.  
Besiktningsdag: 2026-08-11 kl 08:00  
Närvarande: Max Bachrach  
Marcus Torell

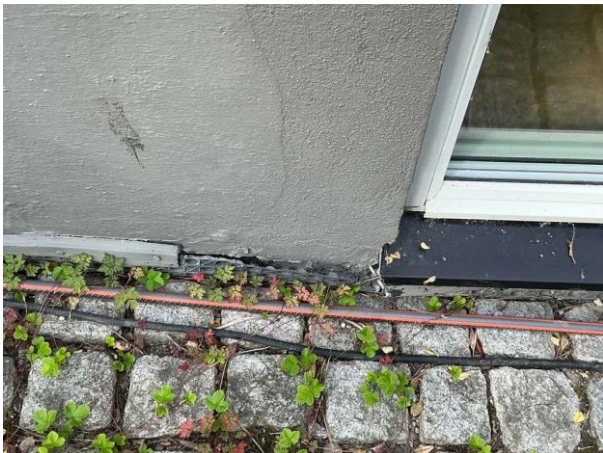
| <b>Grundmur/Hussockel</b> | Platonmatta uppdragen ovan mark (skall vara övertäckt med jord/grus)<br>Topplista saknas lokalt på Platonmatta<br>Ej besiktat under altaner |

Bild 1: - Utvändigt, Grundmur/Hussockel, Platonmatta uppdragen ovan mark (skall vara övertäckt med jord/grus) Topplist saknas lokalt på Pl...

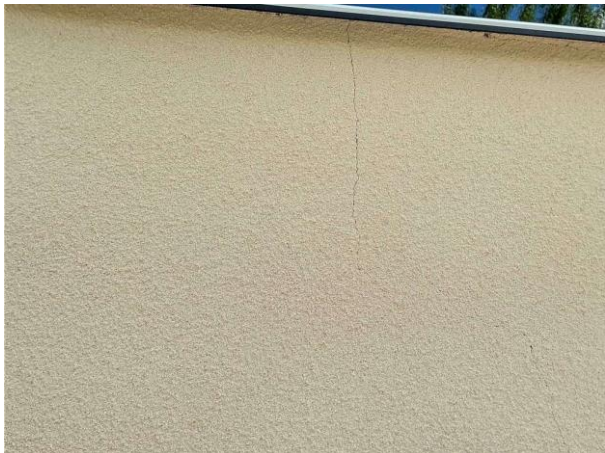
| <b>Fasad</b> | Mindre spricka i fasadputs noterades |

Bild 2: Utvändigt, Fasad, Mindre spricka i fasadputs noterades

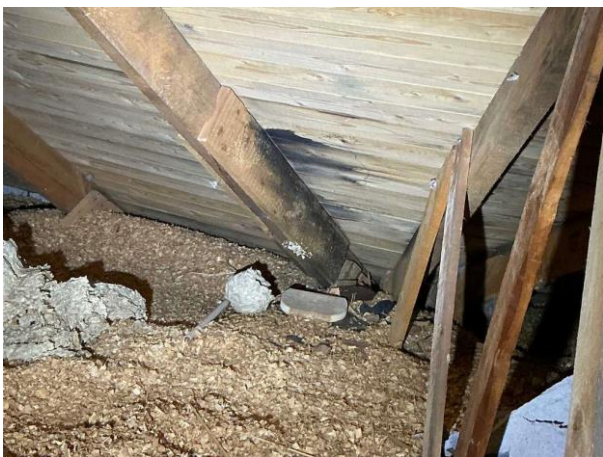
| <b>Vind</b> | Mikrobiell påväxt noterades lokalt (inringad och daterad) ej förändrats sedan 2023<br>Rötangrepp i takstol<br>Huset är självdragsventilerat, se riskanalysen |

I självdragsventilerade hus föreligger risk för fuktskador på vindar och takkonstruktioner. Det är vanligt att mögel-/röta, mikrobiella skador och lukt orsakade av kondensbildningar och hög luftfuktighet förekommer på vindar/takkonstruktioner och då främst i ett självdragsventilerat hus som detta. Anledningen är just att huset är självdragsventilerat och att bjälklaget inte är tätt. En orsak till fuktproblemen är att varm fuktig luft från bostaden läcker upp till vindsutrymmet under vintern vilket ökar luftfuktigheten i utrymmet och kondens kan bildas på det kalla underlagstaket. Om det har fått eller får fortgå under en längre tid (årligen återkommer) är risken stor för fuktskador (mögel och röta) i takkonstruktionen.

Bild 3: - Utvändigt, Vind, Mikrobiell påväxt noterades lokalt (inringad och daterad) ej förändrats sedan 2023 Rötangrepp i t...

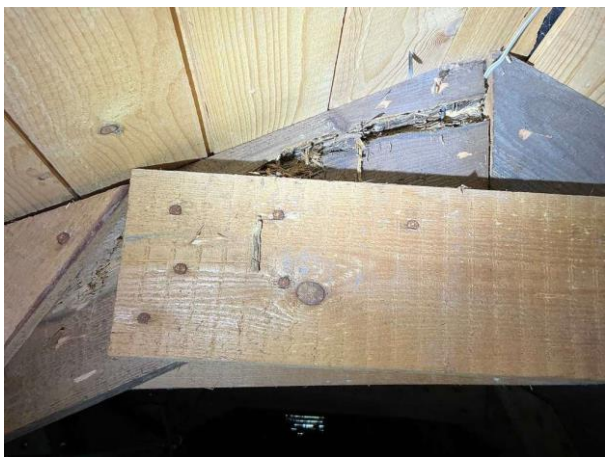
Bild 4: - Utvändigt, Vind, Mikrobiell påväxt noterades lokalt (inringad och daterad) ej förändrats sedan 2023 Rötangrepp i t...

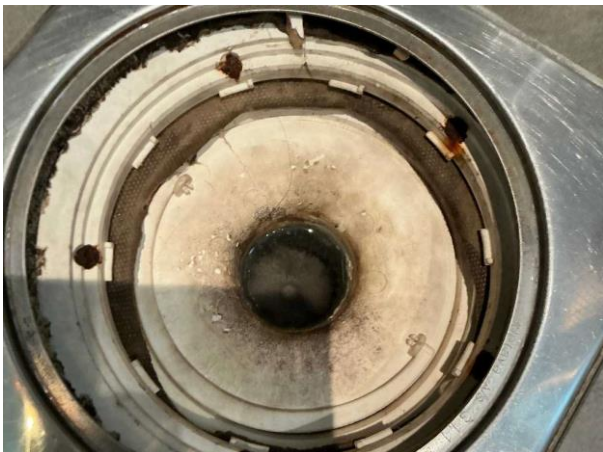
Renoverat 2005  
 Avlopp under handfat ej uppdraget ovan golv  
 Rost på skruvar till klämring (fel skruvar skall vara rostfria)  
 Brunnsduken är inte korrekt tillskuren och sticker ut under klämringen  
 Se riskanalysen

När skruvar som håller klämringen har rostat kan de lossa och läckage kan uppstå mellan klämring och tätskikt

När Brunnsduken sticker ut under klämringen kan det vara svårt att få helt tätt mellan klämring och tätskikt med risk för vattenskada

Bild 5: - Invändigt, Entréplan, Renoverat 2005 Avlopp under handfat ej uppdraget ovan golv Rost på skruvar till klämring (fel S...
