## Utlåtande över ÖVERLÅTELSEBESIKTNING

Täby Hästängens gård 2  
Hästängsvägen 26, 18377 Täby

Fastighetsbeteckning: Täby Hästängens gård 2  
Adress: Hästängsvägen 26, 18377 Täby  
Kommun: Täby  
Fastighetsägare: Karin, Anders och Charlott Strandberg

Omfattning: Okulär besiktning av huvudbyggnad + sidobyggnad samt energideklaration  
Besiktningsdag: 2026-08-11 kl 12:00  
Närvarande: Karin Strandberg  
Anders Strandberg

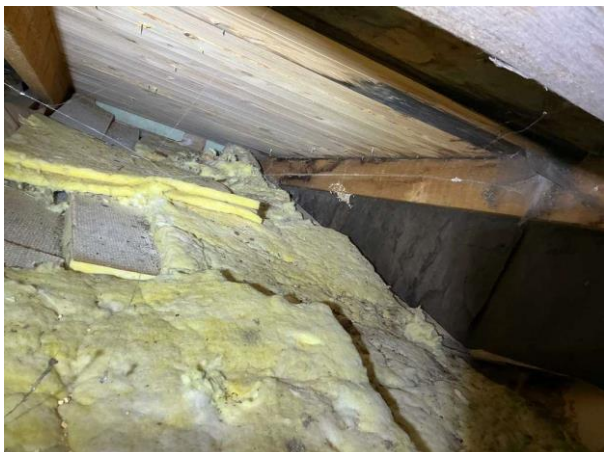
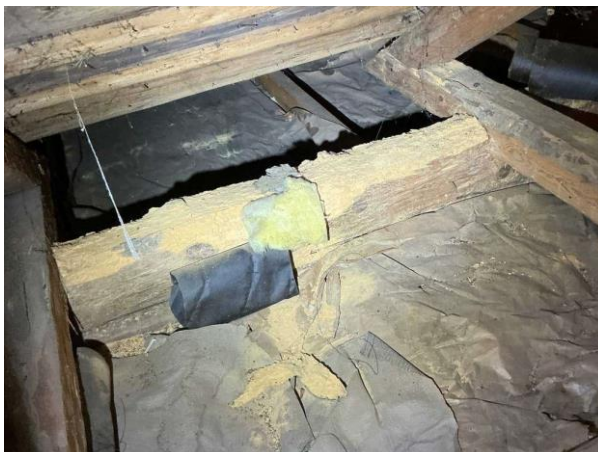
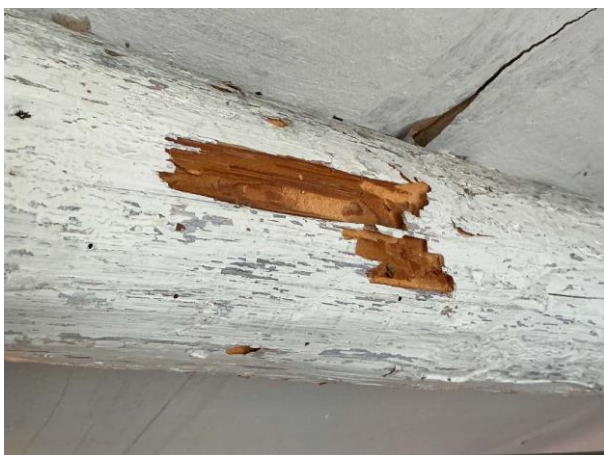
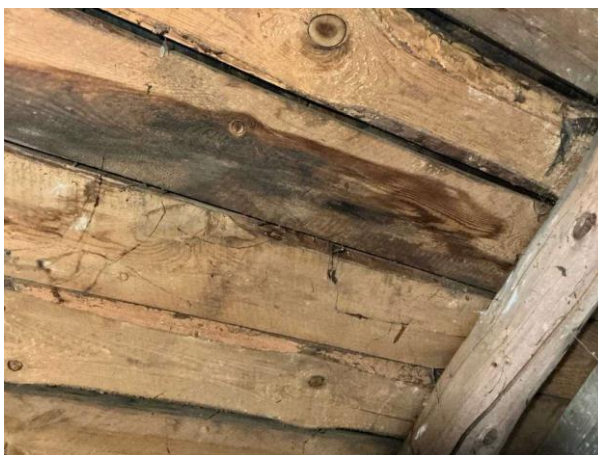
| <b>Vind</b> | Huset är självdragsventilerat, se riskanalysen<br>Spår av träskadeinsekter noterades på takbjälkar och takstolar<br>Spår av inträngande fukt vid takluckan<br>Getingbo noterades<br>Spår av inträngande vatten vid takfot tillbyggnad<br>Spår av mikrobiell påväxt noteras lokalt på underlagstaket<br>Lösälskador förekommer rekommenderar kontroll av elektriker |

I självdragsventilerade hus föreligger risk för fuktskador på vindar och takkonstruktioner. Det är vanligt att mögel-/röta, mikrobiella skador och lukt orsakade av kondensbildningar och hög luftfuktighet förekommer på vindar/takkonstruktioner och då främst i ett självdragsventilerat hus som detta. Anledningen är just att huset är självdragsventilerat och att bjälklaget inte är tätt. En orsak till fuktproblemen är att varm fuktig luft från bostaden läcker upp till vindsutrymmet under vintern vilket ökar luftfuktigheten i utrymmet och kondens kan bildas på det kalla underlagstaket. Om det har fått eller får fortgå under en längre tid (årligen återkommer) är risken stor för fuktskador (mögel och röta) i takkonstruktionen.

Bild 1: - Utvändigt, Vind, Huset är självdragsventilerat, se riskanalysen Spår av träskadeinsekter noterades på takbjälkar o...

Bild 2: - Utvändigt, Vind, Huset är självdragsventilerat, se riskanalysen Spår av träskadeinsekter noterades på takbjälkar o...

Bild 3: - Utvändigt, Vind, Huset är självdragsventilerat, se riskanalysen Spår av träskadeinsekter noterades på takbjälkar o...

Bild 4: - Utvändigt, Vind, Huset är självdragsventilerat, se riskanalysen Spår av träskadeinsekter noterades på takbjälkar o...

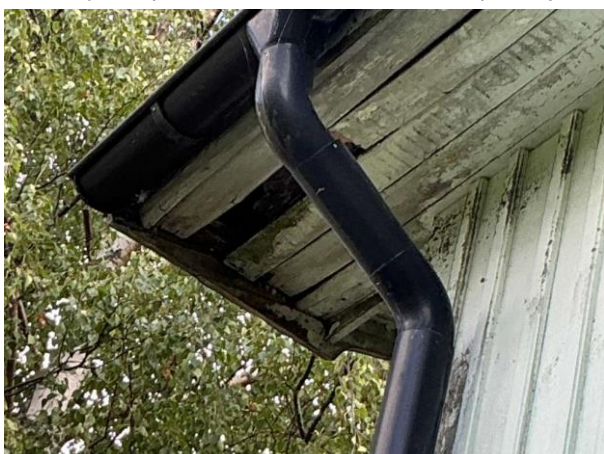
| <b>Yttertak</b> | Äldre tak se riskanalysen<br>Rötskador i takfoten<br>Vindskivor har rötskador<br>Tegelpannor ovan äldre plåttak<br>Frostsprängd skorsten lös puts<br>Nockduk saknas undernockpannor<br>Taket är besiktat i anslutning till taksäkerhet |

Äldre tak Pga takbeläggnings ålder föreligger risk för läckage genom yttertaket pga normalt åldersslitage.

Bild 5: - Utvändigt, Yttertak, Äldre tak se riskanalysen Rötskador i takfoten Vindskivor har rötskador Tegelpannor ovan äldre ...

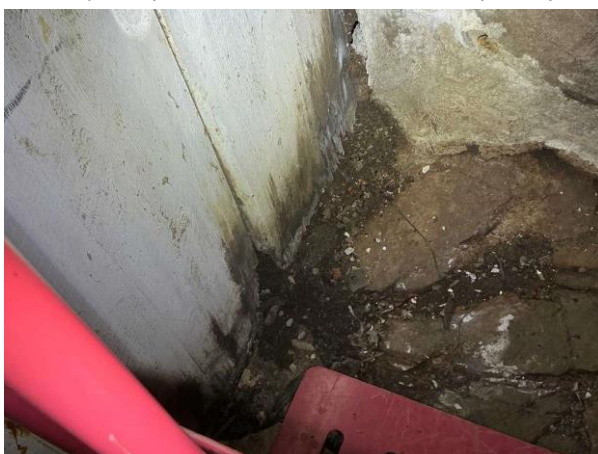
Fukt och spår av inträngande vatten  
Organiskt material som är mögelskadat i trävägg källaren bör rensas från organiskt material samt från bohag för att kunna besikta det i sin helhet

Bild 6: - Utvändigt, Källare, Fukt och spår av inträngande vatten Organiskt material som är mögelskadat i trävägg källaren bör...

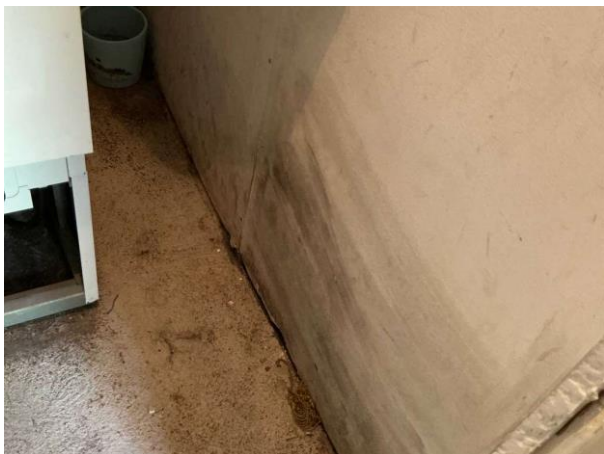
| Pannrum | Tätskikt saknas på golv<br>Viss missfärgning på vägg nedre kant |

*Bild 7: - Invändigt, Entréplan, Tätskikt saknas på golv Viss missfärgning på vägg nedre kant*

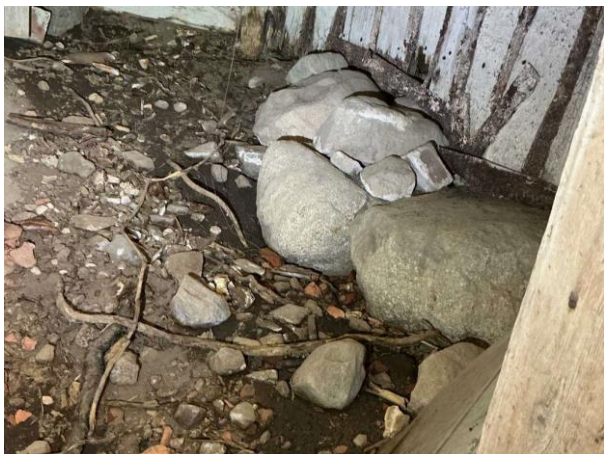
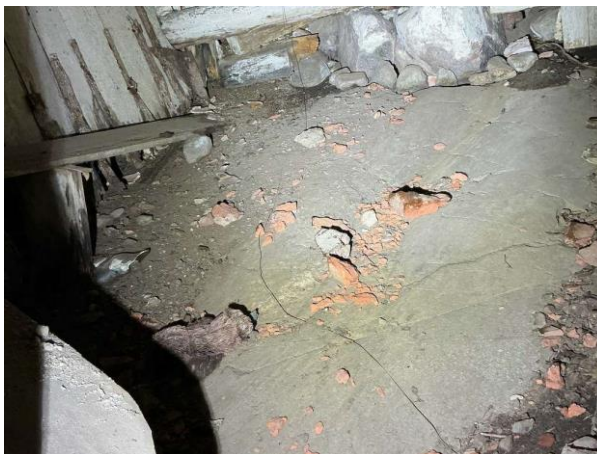
| <b>Krypgrund</b> | Vatten rinner på grunden från berget<br>Rötskadat mögelskadat virke mot mark<br>Rasskydd av trä är ruttet<br>Se fortsatt teknisk utredning |

Bild 8: - Utvändigt, Krypgrund, Vatten rinner på grunden från berget Röttskadat mögelskadat virke mot mark Rasskydd av trä är ru...

Bild 9: - Utvändigt, Krypgrund, Vatten rinner på grunden från berget Röttskadat mögelskadat virke mot mark Rasskydd av trä är ru...

Rekommenderar att fackman kontrollerar omfattning av skador samt fastställer åtgärdsbehov

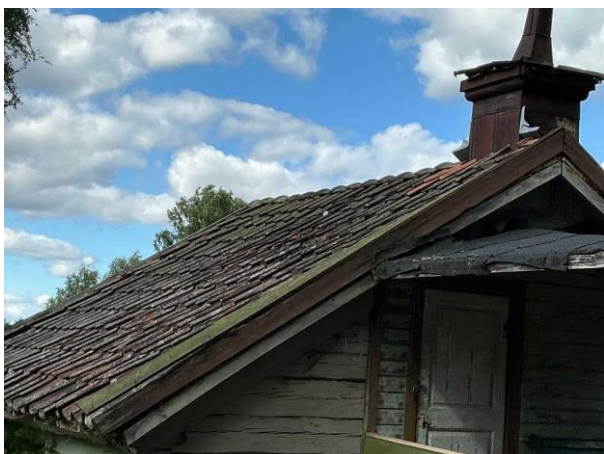
| <b>Yttertak</b> | Taket är i direkt behov av omläggning då det läcker in<br>Det ligger plåttak under tegelpannorna<br>Rost noterades på skorsten<br>Fallskydd saknas så taket har besiktats från marken<br>Hängrännor saknas<br>Lös vattbrädor och rötskadade vindskivor |

Bild 10: - Utvändigt, Yttertak, Taket är i direkt behov av omläggning då det läcker in Det ligger plåttak under tegelpannorna Ro...

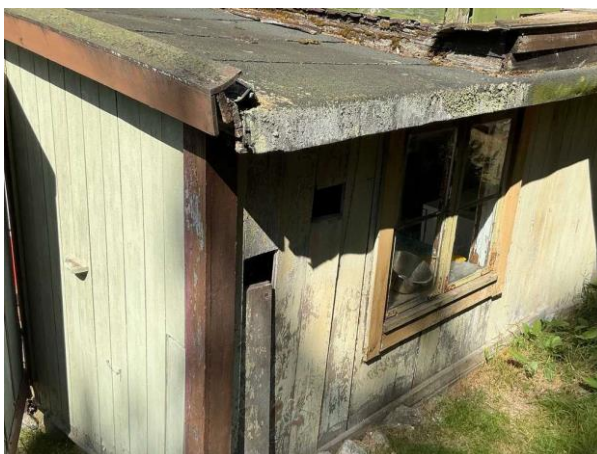
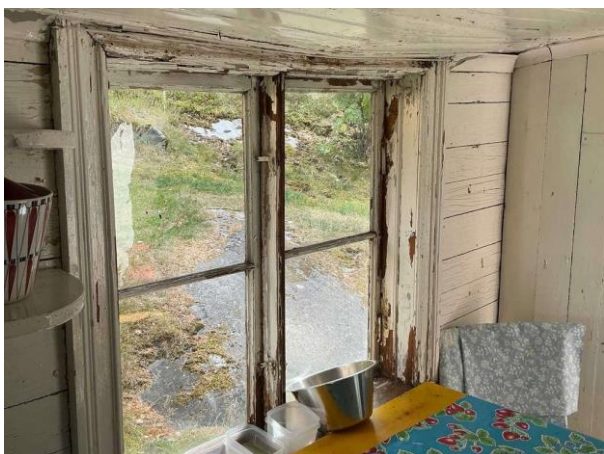
| <b>Övrigt</b> | Utbyggnad i bakkant är i behov av att rivas<br>Taket läcker och fasaden är rötskadad<br>Utbyggnaden verkar vara grundlagd direkt på marken<br>Taket bågar invändigt |

Bild 11: - Utvändigt, Övrigt, Utbyggnad i bakkant är i behov av att rivas Taket läcker och fasaden är rötskadad Utbyggnaden ve...

Bild 12: - Utvändigt, Övrigt, Utbyggnad i bakkant är i behov av att rivas Taket läcker och fasaden är rötskadad Utbyggnaden ve...

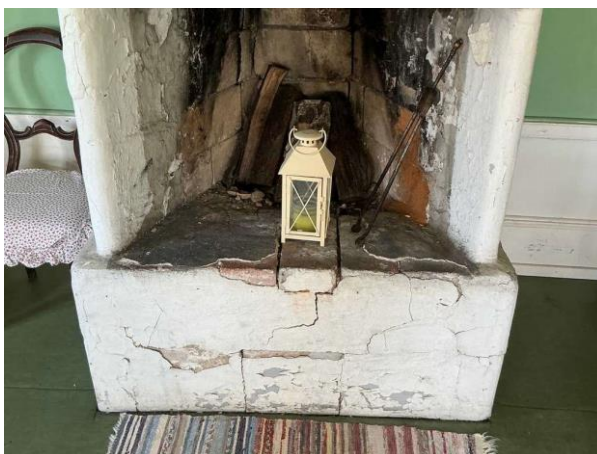
| Storstuga | Sprickor i öppenspisen<br>Golv lutar |

Bild 13: - Invändigt, Entréplan, Sprickor i öppenspisen Golvet lutar
