## Utlåtande över ÖVERLÅTELSEBESIKTNING

Täby Kålmalen 6  
Forsvägen 51, 18742 Täby

## ÖVERLÅTELSEBESIKTNING FÖR SÄLJARE

Omfattning: Okulär besiktning av huvudbyggnad + energideklaration  
Besiktningsdag: 2026-08-25 kl 10:30  
Närvarande: Ulrica Carlsson

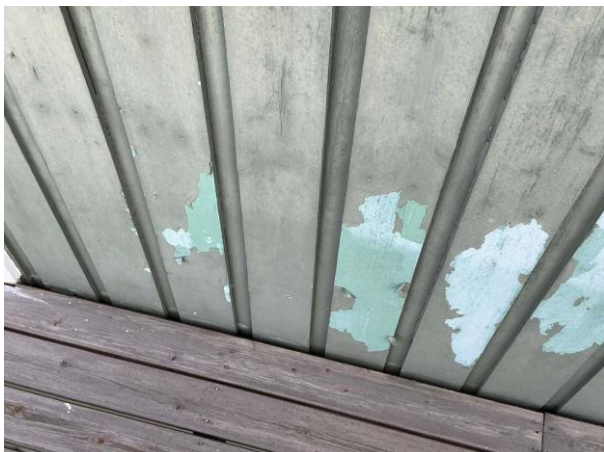
| <b>Fasad</b> | Färgsläpp målningsbehov föreligger<br>Lokala rötskador i fönsterfoder<br>Torrspäckor i panel |

*Bild 1: - Utvändigt, Fasad, Färgsläpp målningsskador i panel  
Lokala rötskador i fönsterfoder Torrspäckor i panel*

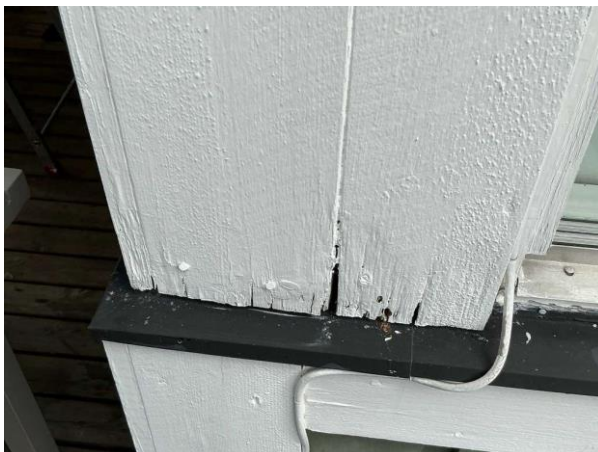
*Bild 2: - Utvändigt, Fasad, Färgsläpp målningsskador i panel  
Lokala rötskador i fönsterfoder Torrspäckor i panel*

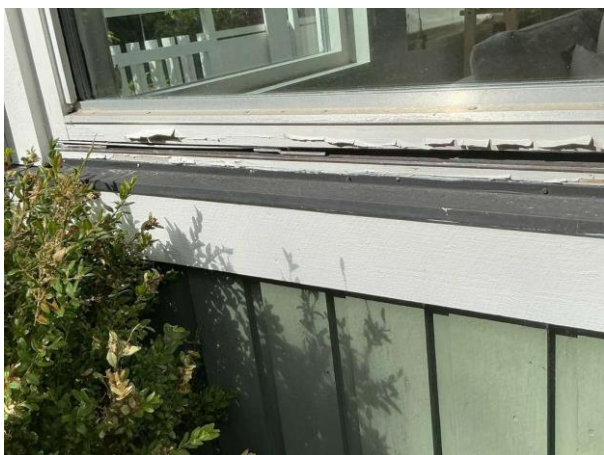
| <b>Fönster</b> | Färgsläpp på fönster |

*Bild 3: Utvändigt, Fönster, Färgsläpp på fönster*

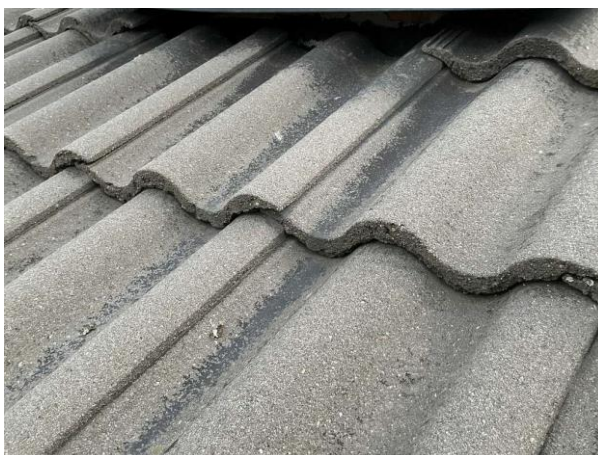
| <b>Yttertak</b> | Äldre tak se riskanalysen<br>Taket har besiktats i anslutning till taksäkerhet<br>Fotplåt saknas mot hänggränna<br>Skorstensplåt glipar mot taket<br>Lös färg skorstensplåt |

Äldre tak Pga takbeläggningens ålder föreligger risk för läckage genom yttertaget pga normalt åldersslitage.

*Bild 4: - Utvändigt, Yttertak, Äldre tak se riskanalysen. Taket har besiktats i anslutning till taksäkerhet. Fotplåt saknas mot h...*

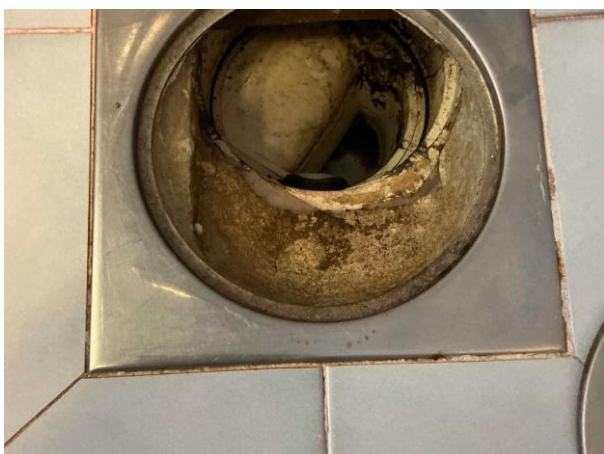
| Duschrum | Äldre våtrum med renoveringsbehov se riskanalysen<br>Golvbrunnen är väggnära monterad ej utbytt vid renovering<br>Kaklad ovan äldre plastmatta<br>Golvbrunn ej centrerad över kakelram<br>Sk bomgolv noterades (ihåligt ljud när man knackar på plattorna)<br>Sprickor i kakel noterades |

Äldre våtrum vars tekniska livslängd får anses vara uppnådd. Tät/-ytskiktens vattentäta egenskaper minskar med tiden och risken för bakomliggande fuktskador får anses vara förhöjd

Golvbrunnen är placerad nära vägg. Det är mindre allvarligt fel om brunnen är placerad för nära vägg (ska vara minst 200 mm). Det är ingen direkt skada, men höjer risken för vattenskada.

*Bild 5: - Invändigt, Souterrängplan, Äldre våtrum se riskanalysen. Golvbrunnen är väggnära monterad. Kaklad ovan plastmatta. Golvbrunn ej...*

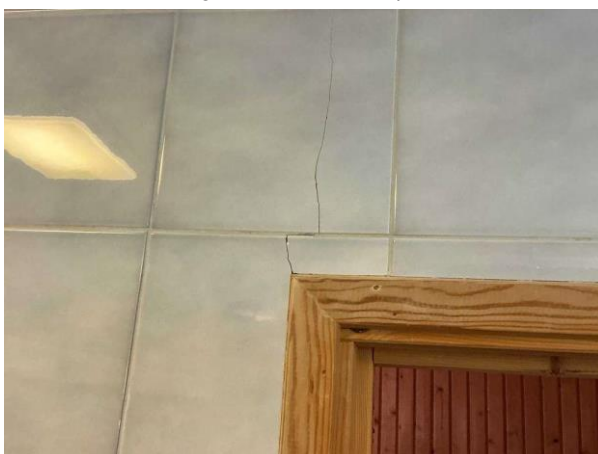
*Bild 6: - Invändigt, Souterrängplan, Äldre våtrum se riskanalysen. Golvbrunnen är väggnära monterad. Kaklad ovan plastmatta. Golvbrunn ej...*

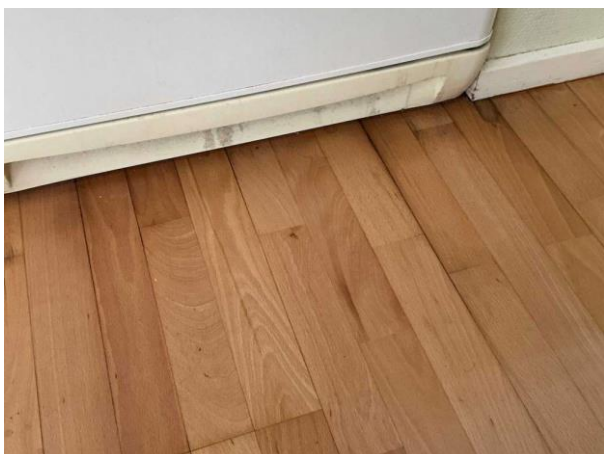
| Kök | Fuktmärken i golv under kyl (torra vid besiktningen)<br>Droppskydd saknas under kyl/frys, regler för köksmiljö rekommenderar att man installerar ett droppskydd under kyl och frys, droppskyddets funktion är att samla upp eventuellt dropp från kondens som vanligtvis |

| | <p>uppstår när dräneringsledningen i kylan blir igensatt av smuts etc.<br/>Tippskydd saknas på spis</p> <p>Tät botten i diskbänkskåpen saknas, regler för modern köksmiljö rekommenderar att botten i diskbänkskåpen skall vara tät om det uppstår ett dropläckage skall inte vattnet rinna ner till underliggande golvkonstruktion.</p> <p>Vattenledningar med kopplingar saknar klammer i diskbänksskåpet. En vattenledning som är klamrad vid skarvarna minskar risken för dropläckage.</p> |

Bild 7: - Invändigt, Övervakning, Fuktmärken i golv under kyl (torra vid besiktningen) Droppskydd saknas under kyl/frys, regler för...

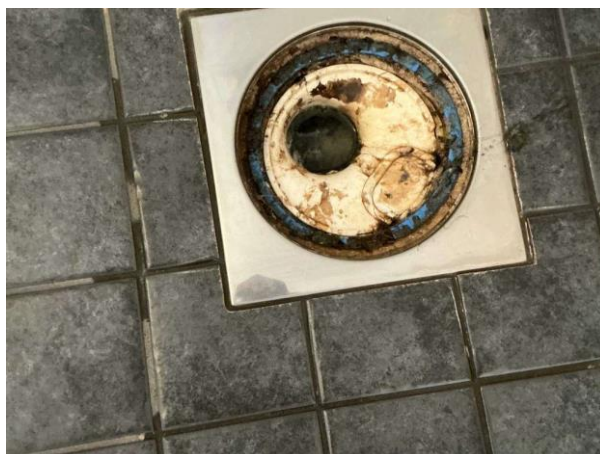
| Duschrum | <p>Renoverat oklart årtal<br/>Brunnsduk är inte korrekt tillskuren och synlig under klämringen<br/>Klämringen glipar mot golvbrunnens säte ej korrekt monterad<br/>Golvbrunn ej urstädad från smuts<br/>Kvalitetsdokument saknas<br/>Det förekommer rörgenomföringar i golvet genom tätskikt annat än för avlopp<br/>Se riskanalysen</p> |

Klämringen är inte korrekt monterad vilket ökar risken för läckage mellan klämring och tätskikt risken för bakomliggande vattenskada får anses vara förhöjd

Bild 8: - Invändigt, Övervakning, Renoverat oklart årtal Brunnssduk är inte korrekt tillskuren och synlig under klämringen Klämringe...

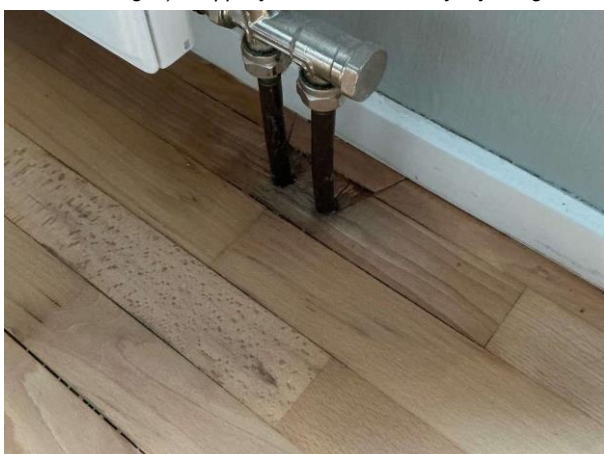
| Sovrum 2 | Skada i golv vid radiator (torrt vid besiktning) |

Bild 9: Invändigt, Övervakning, Skada i golv vid radiator (torrt vid besiktning)
