## Utlåtande över ÖVERLÅTELSEBESIKTNING

Täby Gårdssmeden 34  
Skördevägen 16a, 18357 Täby

## ÖVERLÅTELSEBESIKTNING FÖR SÄLJARE

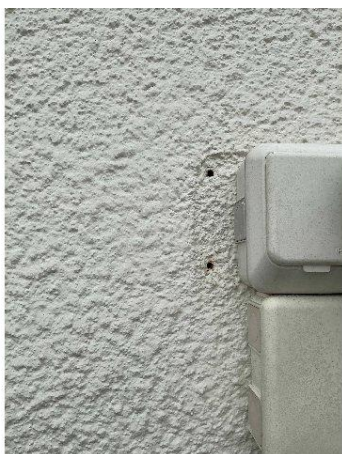
| <b>Fasad</b> | Borrhål i fasad vid eldosa<br>Spricka i puts hushörn<br>Puts -s.k enstegstätad putsfasad har visat sig vara känsliga för fukt |

Forskning på dessa typer av fasadsystem har under senare år visat att det kan föreligga risk för skador. Detta gäller framförallt moderna byggnader med relativt mycket isolering i ytterväggarna. Skador kan uppkomma med "mögel" och fuktrelaterade skador isolerskivor bakom putsen, Orsaken till detta är dels att isoleringen (putsbäraren) har monterats på trästommen innan denna (eller i vart fall utsidan av densamma) hunnit torka ut vilket har inneburit att man byggt in fuktigt material i konstruktionen. Dels har skador orsakats av att konstruktionen tillförts fukt pga. otätheter i fasaden, till exempel otäta infästnings- och anslutningsdetaljer, hål eller genomföringar. Fukt som kommer in i konstruktionen har svårt att torka ut vilket innebär att det föreligger risk för att skador kan uppkomma i ytterväggen.

*Bild 1: - Utvändigt, Fasad, Borrhål i fasad vid eldosa Spricka i puts hushörn Puts -s.k enstegstätad putsfasad har visat sig...*

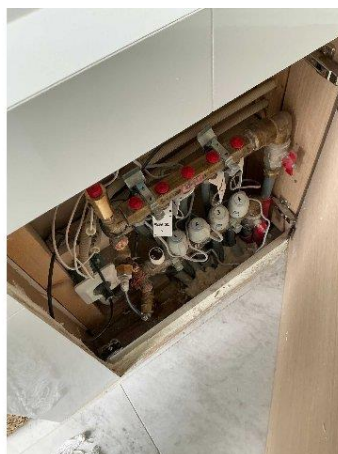
Duschrum

Renoverat 2025

Undrain golvbrunn av väggnära modell typgodkänd

Tätskikt saknas i inbyggnad för Golvvärmekopplingar

*Bild 2: - Invändigt, Övervåning, Renoverat 2025 Undrain golvvbrunn av väggnära modell typgodkänd Tätskikt saknas i inbyggnad för G...*

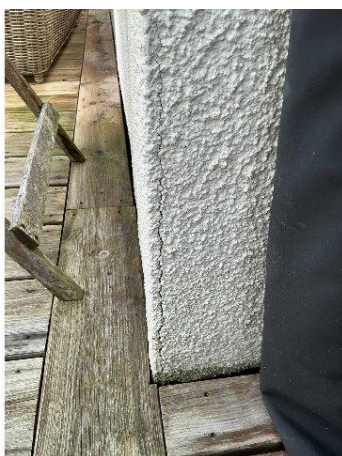
*Bild 3: - Utvändigt, Fasad, Borrhål i fasad vid eldosa Spricka i puts hushörn Puts -s.k enstegstätad putsfasad har visat sig...*

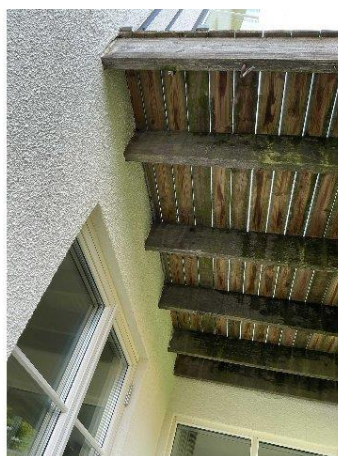
| Balkong Sovrum<br>baksidan | Förlängda golvåsar till balkongen se riskanalysen |

Balkonger med förlängda golvåsar i vägg vilket är en riskkonstruktion. Det är svårt att komma åt och kontrollera träbjälkar eftersom balkonger oftast är högt belägna och endast kan kontrolleras från mark. Risk föreligger att vatten kan tränga in i väggen via golvåsarna och orsaka fuktskador i anslutande konstruktionsdelar.

*Bild 4: Utvändigt, Övrigt, Förlängda golvåsar till balkongen se riskanalysen*
