## Utlåtande över ÖVERLÅTELSEBESIKTNING

Danderyd Hjälmen 3  
Hagvägen 3, 18233 Danderyd

Namn: David Prien  
Uppdragsnummer 2026-662

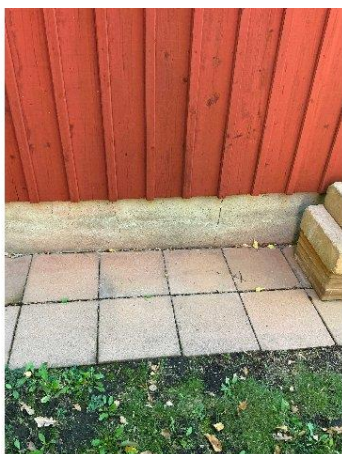
| <b>Grundmur/Hussockel</b> | 2 mindre sprickor i hussockeln |

*Bild 1: Utvändigt, Grundmur/Hussockel, 2 mindre sprickor i hussockeln*

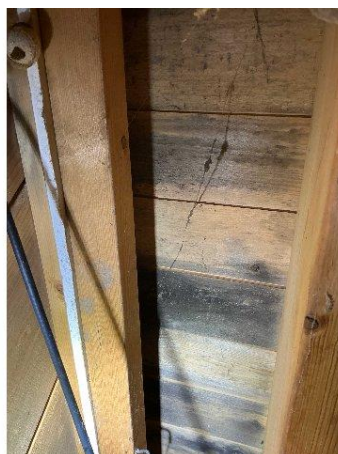
| <b>Vind</b> | <p>Huset är självdragsventilerat, se riskanalysen</p> <p>Mikrobiell påväxt noterades lokalt på del av underlagstak längst ut mot takfoten</p> <p>Större delen av underlagstaket är behandlat sanerat av firma enligt säljare, vinden kompletteras med en avfuktare</p> <p>Parallellisolerade /snedtak ej möjligt att besikta utan konstruktionsingrepp i taket</p> |

I självdragsventilerade hus föreligger risk för fuktskador på vindar och takkonstruktioner. Det är vanligt att mögel-/röta, mikrobiella skador och lukt orsakade av kondensbildningar och hög luftfuktighet förekommer på vindar/takkonstruktioner och då främst i ett självdragsventilerat hus som detta. Anledningen är just att huset är självdragsventilerat och att bjälklaget inte är tätt. En orsak till fuktproblemen är att varm fuktig luft från bostaden läcker upp till vindsutrymmet under vintern vilket ökar luftfuktigheten i utrymmet och kondens kan bildas på det kalla underlagstaket. Om det har fått eller får fortgå under en längre tid (årigen återkommer) är risken stor för fuktskador (mögel och röta) i takkonstruktionen.

*Bild 2: - Utvändigt, Vind, Huset är självdragsventilerat, se riskanalysen Mikrobiell påväxt noterades på del av underlagstak...*

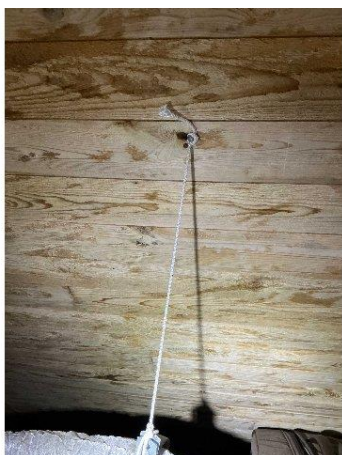
*Bild 3: - Utvändigt, Vind, Huset är självdragsventilerat, se riskanalysen Mikrobiell påväxt noterades på del av underlagstak...*
