Utlåtande över ÖVERLÅTELSEBESIKTNING

Lidingö Stenbacken 32
Högbergavägen 12b, 181 62 Lidingö

ÖVERLÅTELSEBESIKTNING FÖR SÄLJARE

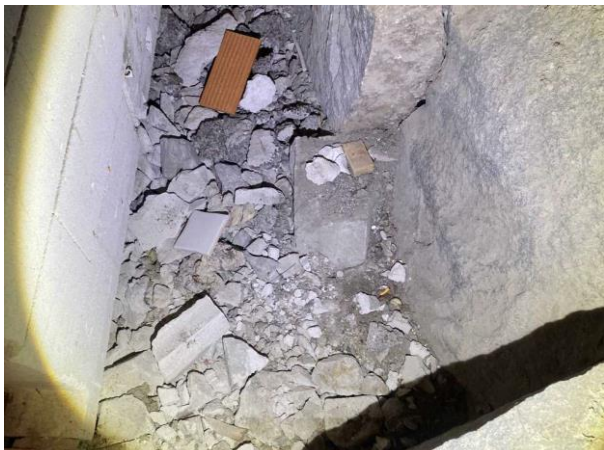
Den uteluftventilerade krypgrunden kan orsaka fuktrelaterade skador som konstruktionsförsvagningar, mikrobiell aktivitet/påväxt och ge upphov till lukt.

Bild 1: Utvändigt, Grund, Krypgrund betongbjälklag med uppreglade golv. Det saknas fuktavvisande plastfolie på krypgrundens botten.

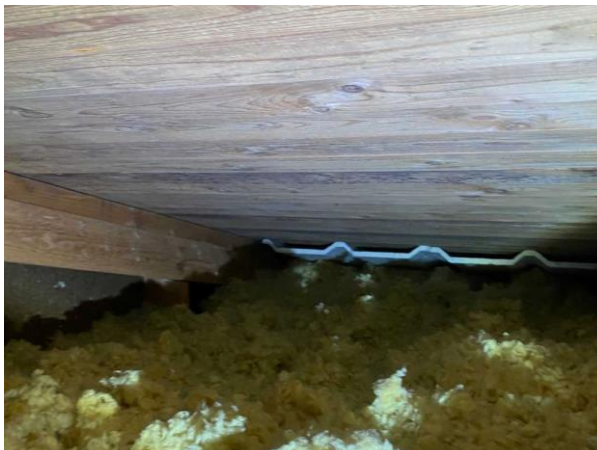
Huset har varit självdragsventilerat fram till att mekanisk ventilation har installerats. Fram till dess har vinden varit naturligt fuktutsatt. Efter installationen av ventilationsaggregatet har man skapat ett torrare klimat på vinden. Vinden bör hållas under uppsikt och vid eventuell förändring av vinden bör en fackman kontaktas för ett åtgärdsförslag.

Bild 2: Utvändigt, Vind, Mikrobiell påväxt noterade på underlagstaket (detta är upptaget i en tidigare utförd besiktning)

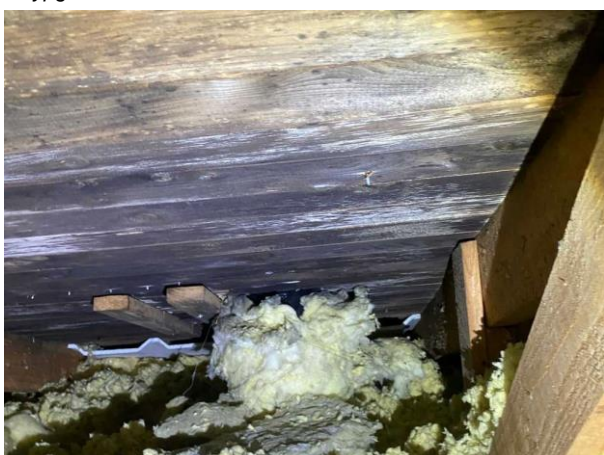
Bild 3: Utvändigt, Vind, Mikrobiell påväxt noterade på underlagstaket (detta är upptaget i en tidigare utförd besiktning). En avlopslukt noterades i slutet av vinden..

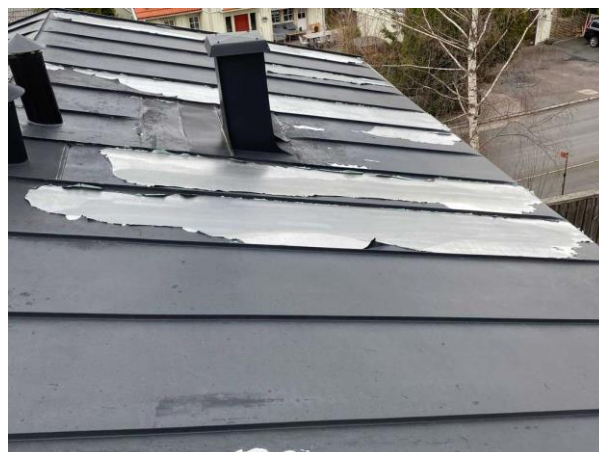
Bild 4: Utvändigt, Yttertak, Färgsläpp finns på takplåtar
