# Underhållsplan

År 2025 till 2074

## Brf Rörstrand 29-37

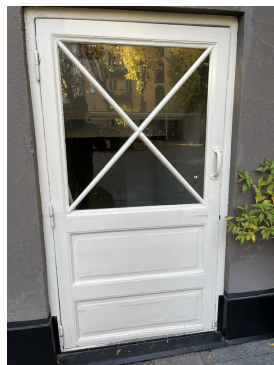
Avser dörrar till föreningsförråd och källare. Varierande skick beroende på hur skyddade dessa är.

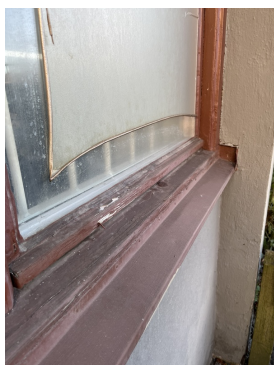
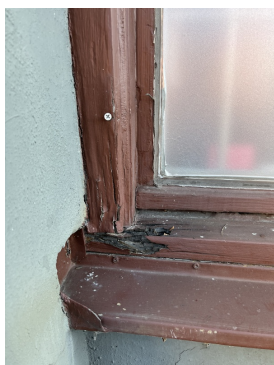
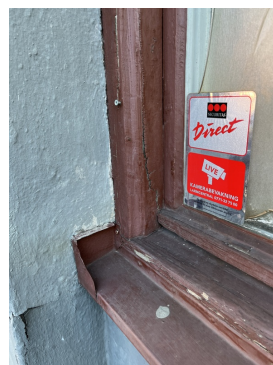
Åtgärden avser större välvda fönsterpartier för lokal vid gavel. Ommålning rekommenderas normalt med ett intervall på 10 år men beror mycket på hur utsatta fönster är för väder och UV-strålning. Vid okulärbesiktning är fönster i varierande skick och vissa av bågar är i tydligt behov av renovering/målning. Ett tydligt rötangrepp finns även och trälagningar kommer behövas.

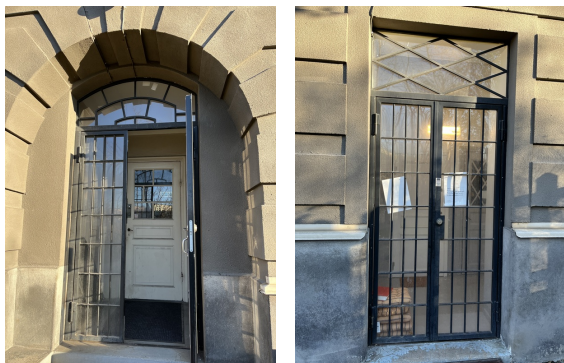
Avser två entréer mot järnvägsspåret.

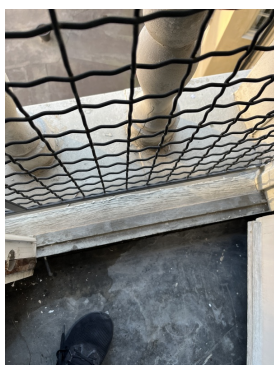
Fasadrenovering utförs rimligtvis i etapper. Åtgärden avser fasad mot Rörstrandsgatan. Det är räknat på bruttoarea av fasad, alltså inklusive fönsterarea. Fasadställning är inkluderat i priset. Likaså renovering av franska balkonger. Fasader har lagats och renoverats i olika omfattning år 2001, 2013, 2018 och 2022 enligt information från tidigare årsredovisningar. Bomputs och sprickor noterades dock vid besök. Vid komplett omputsning räknas en teknisk livslängd på ca 40 år. Om det förekommer ca 25% bomputs brukar det vara lönsammare att göra en komplett omputsning än att knacka ner bomputs och göra lagningar. I planen är det räknat på en komplett omputsning. En statusbesiktning med fokus på fasad och balkonger utfördes av projektledare år 2022 och finns bifogad.

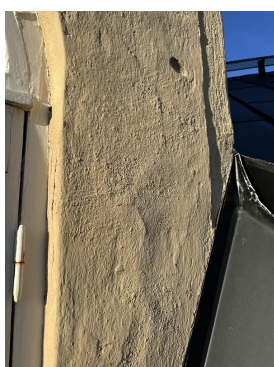
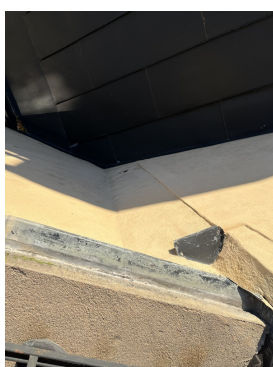
Fasadrenovering utförs rimligtvis i etapper. Åtgärden avser fasad mot innergård. Det är räknat på bruttoarea av fasad, alltså inklusive fönsterarea. Fasadställning är inkluderat i priset. Fasader har lagats och renoverats i olika omfattning år 2001, 2013, 2018 och 2022 enligt information från tidigare årsredovisningar. Bomputs och sprickor noterades dock vid besök. Vid komplett omputsning räknas en teknisk livslängd på ca 40 år. Om det förekommer ca 25% bomputs brukar det vara lönsammare att göra en komplett omputsning än att knacka ner bomputs och göra lagningar. I planen är det räknat på en komplett omputsning. En statusbesiktning med fokus på fasad och balkonger utfördes av projektledare år 2022 och finns bifogad.

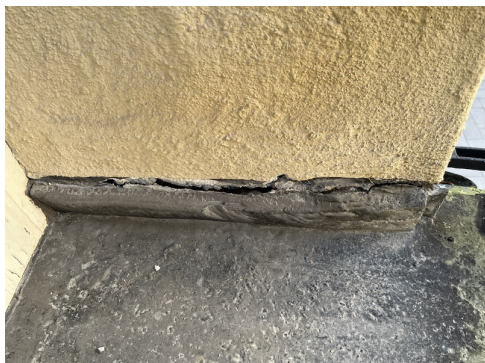
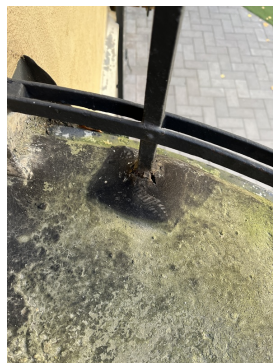
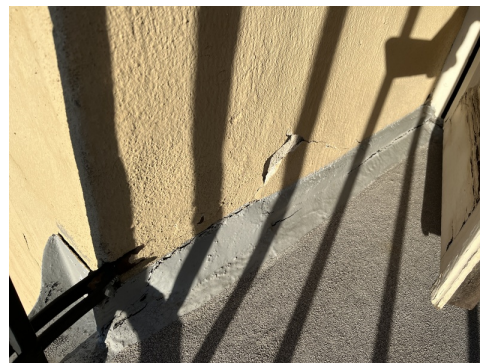
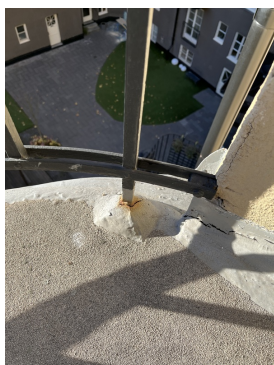
### Smidesräcke, rostskydd & målning

Besiktning av vädringsbalkonger är utfört år 2022. Vädringsbalkonger för trapphus renoveras lämpligtvis i samband med fasadrenovering.

**År:** 2031, upprepas med 10 års intervall  
**Styckpris:** 600 kr exkl. moms  
**Kategori:** Balkonger  
**Läge:** -  
**Märkning:** -
